## **Fall 7, Revision eines Oberkieferprämolaren**

**Patient:** S.S., männlich, 42 Jahre

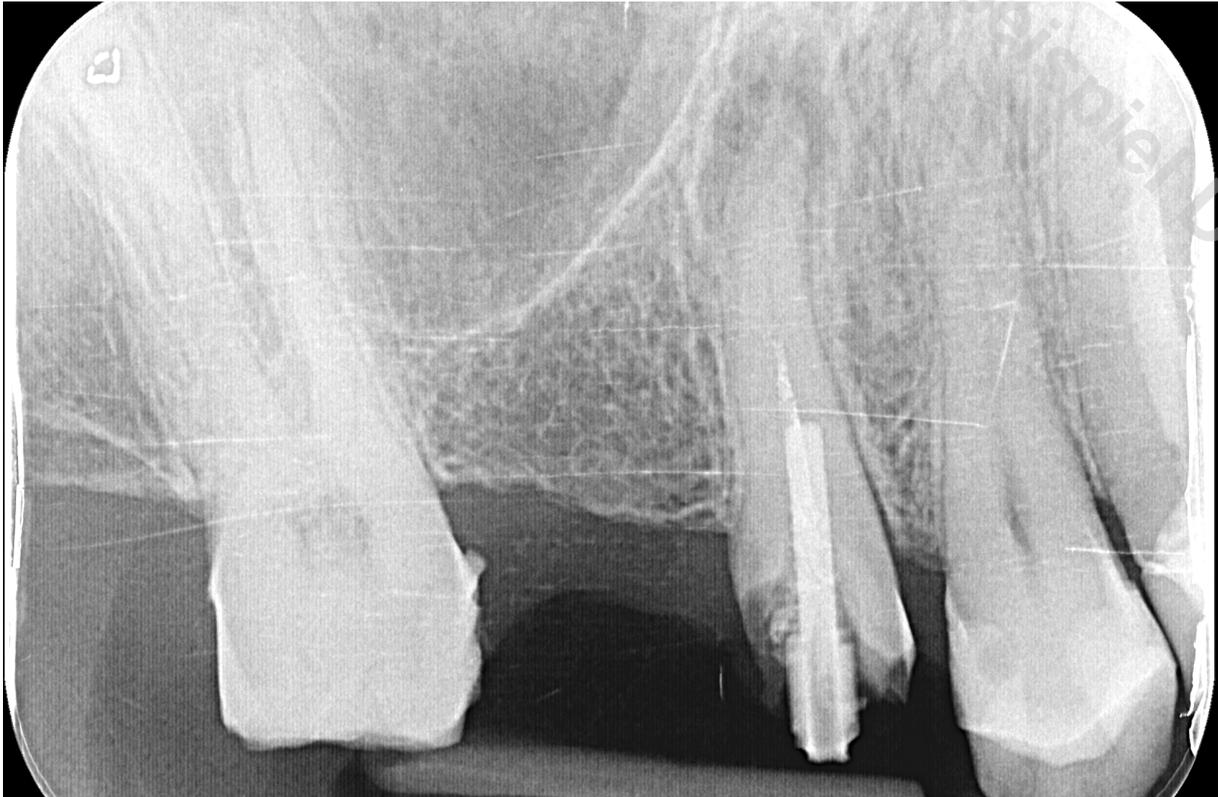
Abbildung 1: Diagnostisches Röntgenbild

Zahn 15 weist eine apikale Aufhellung im Sinne einer chronischen apikalen Parodontitis auf. Die inhomogene Wurzelfüllung reicht bis ins mittlere Wurzeldrittel. Im koronalen Drittel ist ein geschraubter Wurzelstift eingebracht, der von der Zahnachse abweicht. (*Abbildung 1*). Zahn 14 und 17 zeigen keine apikalen Auffälligkeiten.

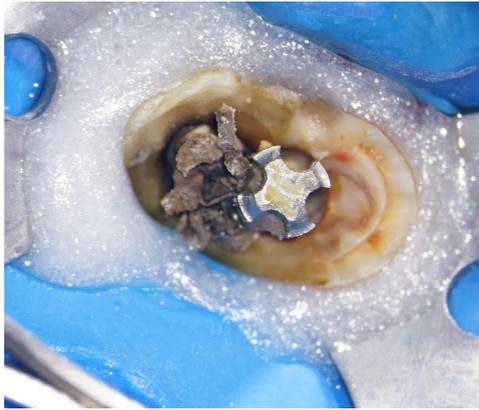
Abbildung 2: Ausgangssituation

- Infiltrationsanästhesie (Ultracain D-S, 1:200.000, Sanofi-Aventis)
- Anlegen von Kofferdam
- Entfernung der Sekundärkaries mittels Rosenbohrern
- Entfernung des geschraubten Wurzelstift mit Ultraschallaufsätzen (Acteon ET20D/ETPR) (Abbildung 2+3)

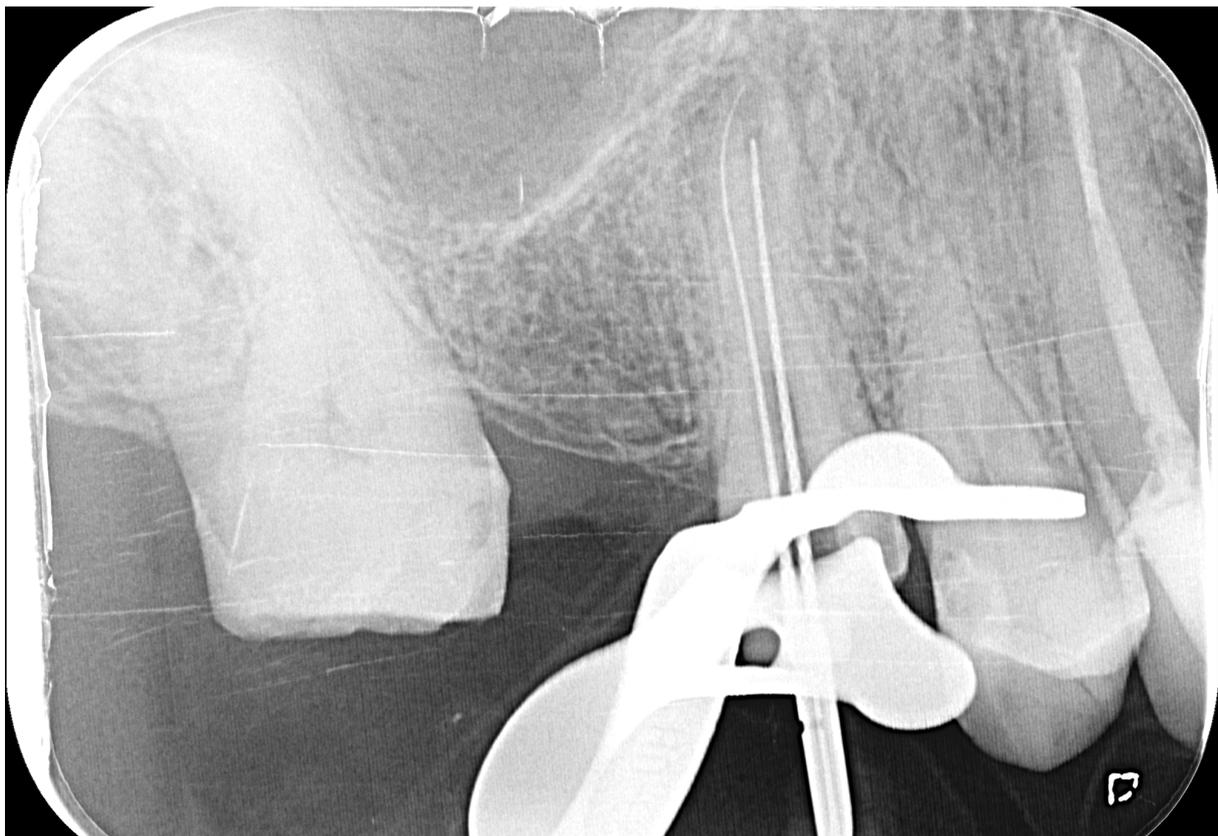
Abbildung 4: Röntgenkontrastaufnahme

- Entfernung der alten Wurzelfüllung mit R-Endo Feilen Re, R2, R3 (MicroMega)
- Herstellung der Patency und Verifizierung mittels elektrometrischer Messung (E-Connect S, Eighteeth) und Erstellung eines Gleitpfades mit Iso 10 C-Pilot Feile (VDW), bukkal Patency bei 17mm (Festlegung der Arbeitslänge auf 16,5mm), palatinal Patency bei 16,5mm (Festlegung der Arbeitslänge auf 16mm)
- Röntgenkontrastaufnahme mit Handfeilen auf Arbeitslänge (Abbildung 4)

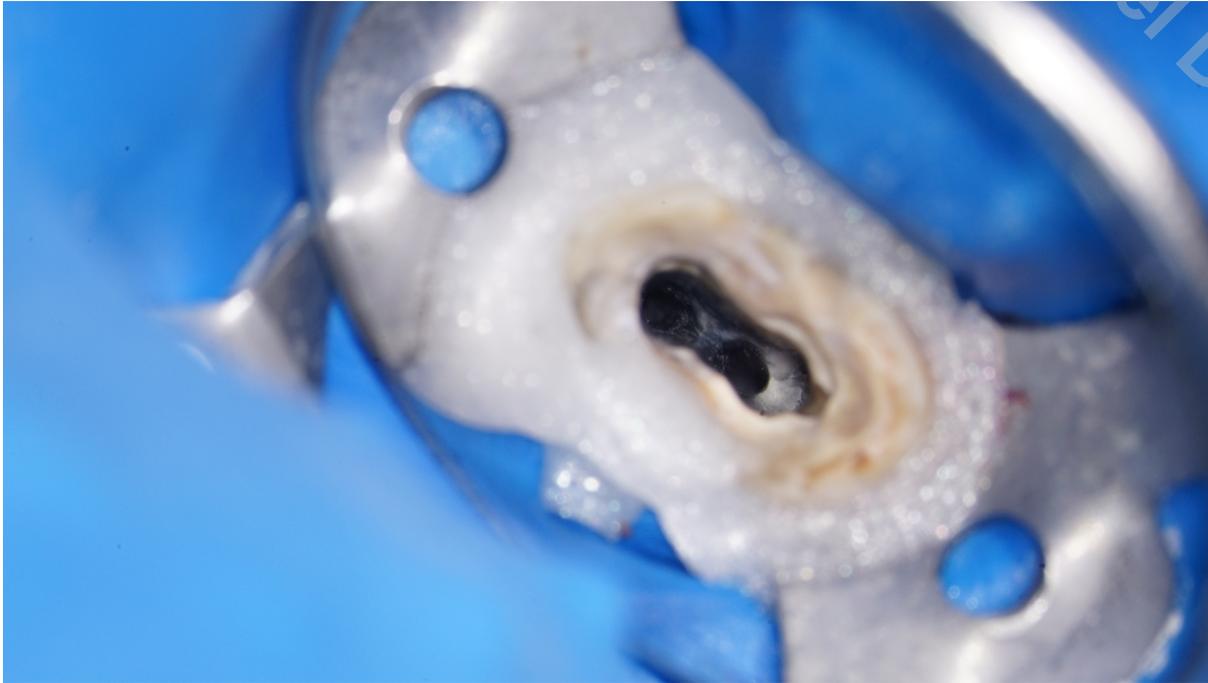
*Abbildung 5: Nach Aufbereitung*

- Abschließende Spülung bis auf einen Millimeter vor Arbeitslänge mit 10ml 5% Natriumhypochlorid je Kanal (Irriflex Kanülen, Produits Dentaire)
- Trocknung der Kanäle mit Papierspitzen (*Abbildung 5*)

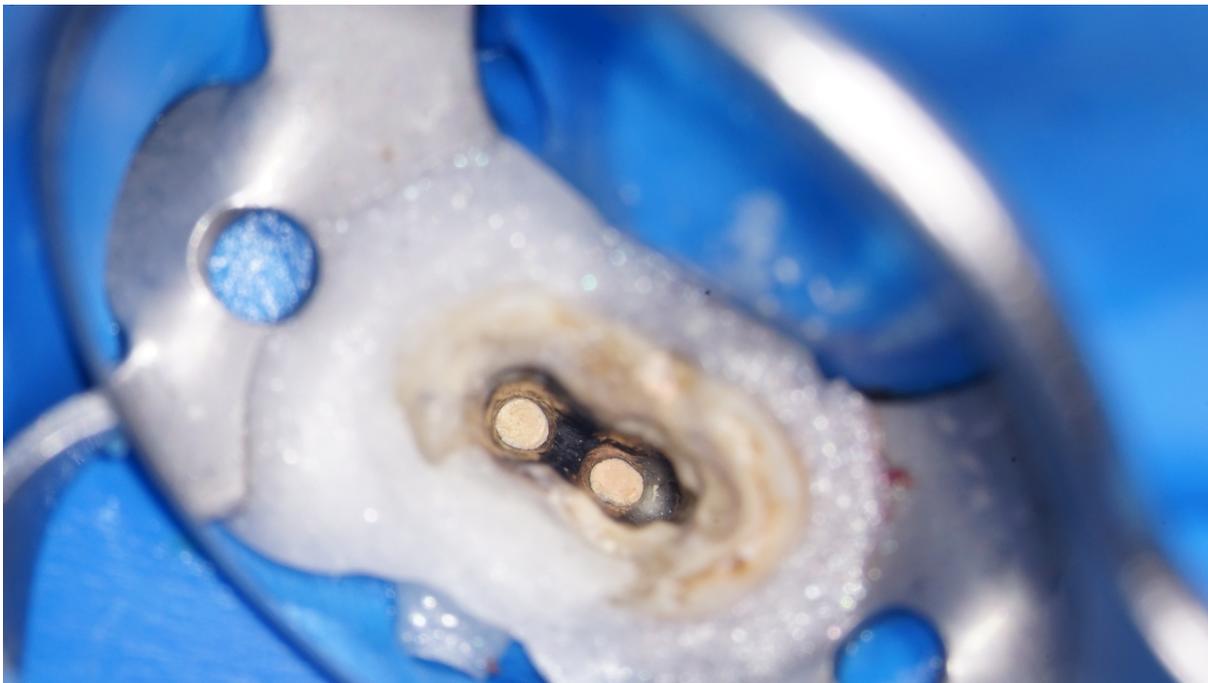
*Abbildung 6: Nach Wurzelfüllung*

- Warm vertikale Kompaktion (Meta Biomed EQV) mit AH Plus (Dentsply Maillefer), konfektionierten Guttaperchastiften (Protaper Gold Conform Fit Guttapercha) und GP Pellets (Meta Biomed) (*Abbildung 6*)

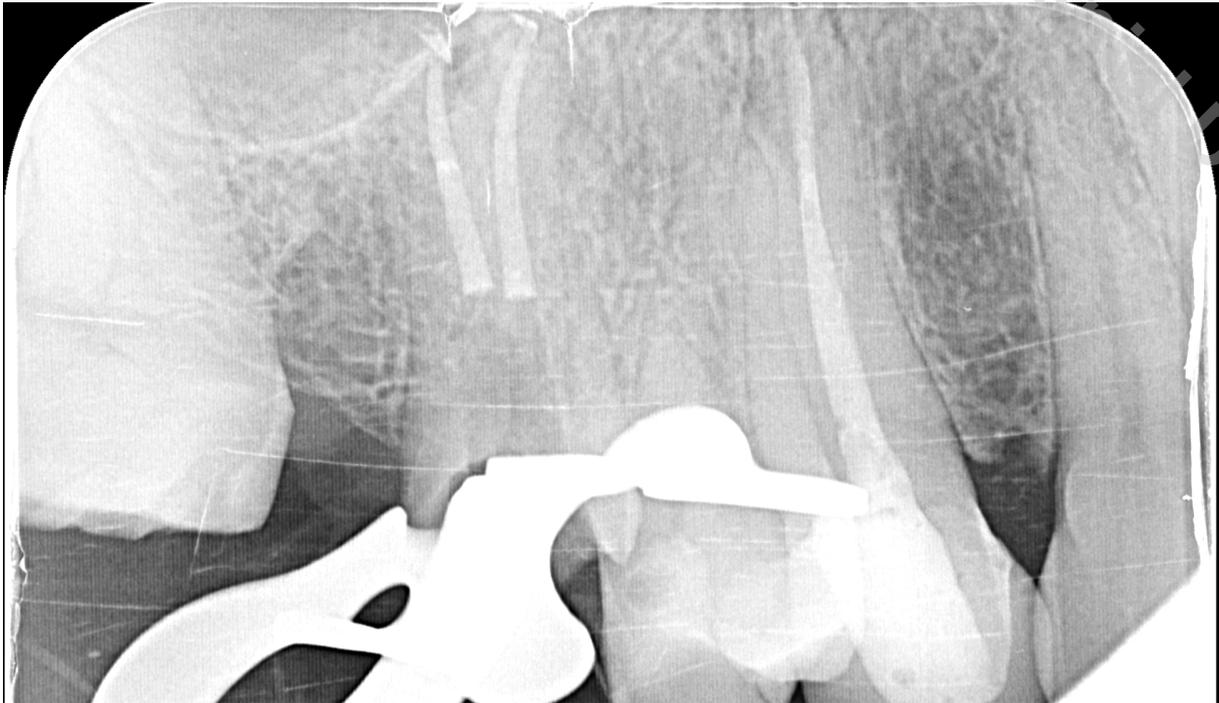
*Abbildung 7: Röntgenkontrollaufnahme nach Downpack und Backfill*

- Röntgenkontrollaufnahme nach Downpack und Backfill (*Abbildung 7*)

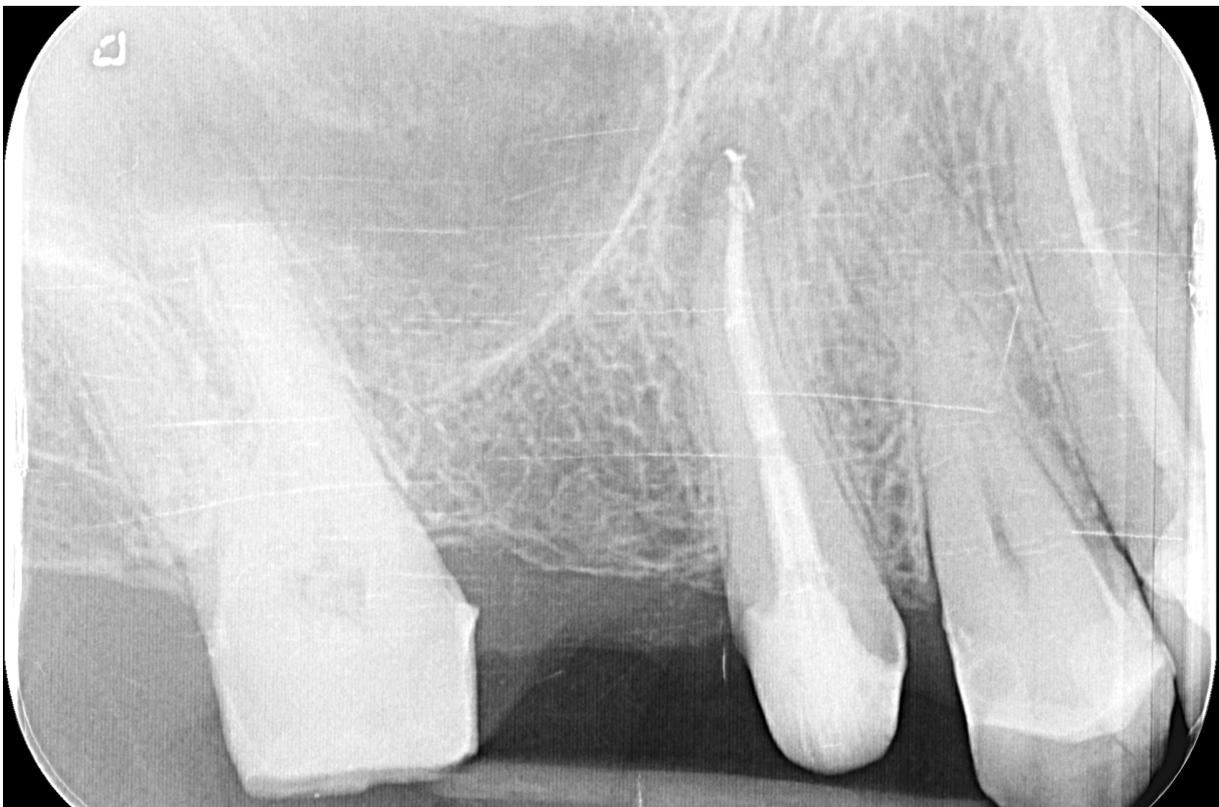
*Abbildung 8: Röntgenkontrollaufnahme nach Stiftinsertion und Aufbaufüllung*

- Intrakanaläre adhäsive Verankerung eines Glasfaserstifts (Voco Rebuilda Post) mittels dualhärtendem Komposit (Voco Rebuilda) und adhäsiver Stumpfaufbau
- Röntgenkontrollaufnahme nach Stiftinsertion und Aufbaufüllung (*Abbildung 8+9*)

Nach Abschluss der Wurzelkanalbehandlung wurde ein adhäsiver Stumpfaufbau mittels Glasfaserstiften durchgeführt. Hierzu wurden 2 Glasfaserstifte passiv in den ovalen Kanal eingebracht und mit dualhärtendem Komposit befestigt. Es wurde keine Stiftbohrung durchgeführt um die reduzierte Zahnschubstanz nicht weiter zu schwächen. Der Stumpfaufbau erfolgte im selben Arbeitsschritt ebenfalls mit dualhärtendem Komposit. Nach abschließender Präparation des Stumpfs wurde die alte Brückenversorgung als Provisorium wiederbefestigt.
