Falldokumentation

Zur Erlangung des Titels Spezialisten für Endodontologie der Deutschen Gesellschaft für Endodontologie und zahnärztliche Traumatologie e. V. (DGET)

**Wurzelkanalbehandlung eines oberen Prämolaren
mit S-förmigem Wurzelkanalverlauf**

Fallbeispiel 1

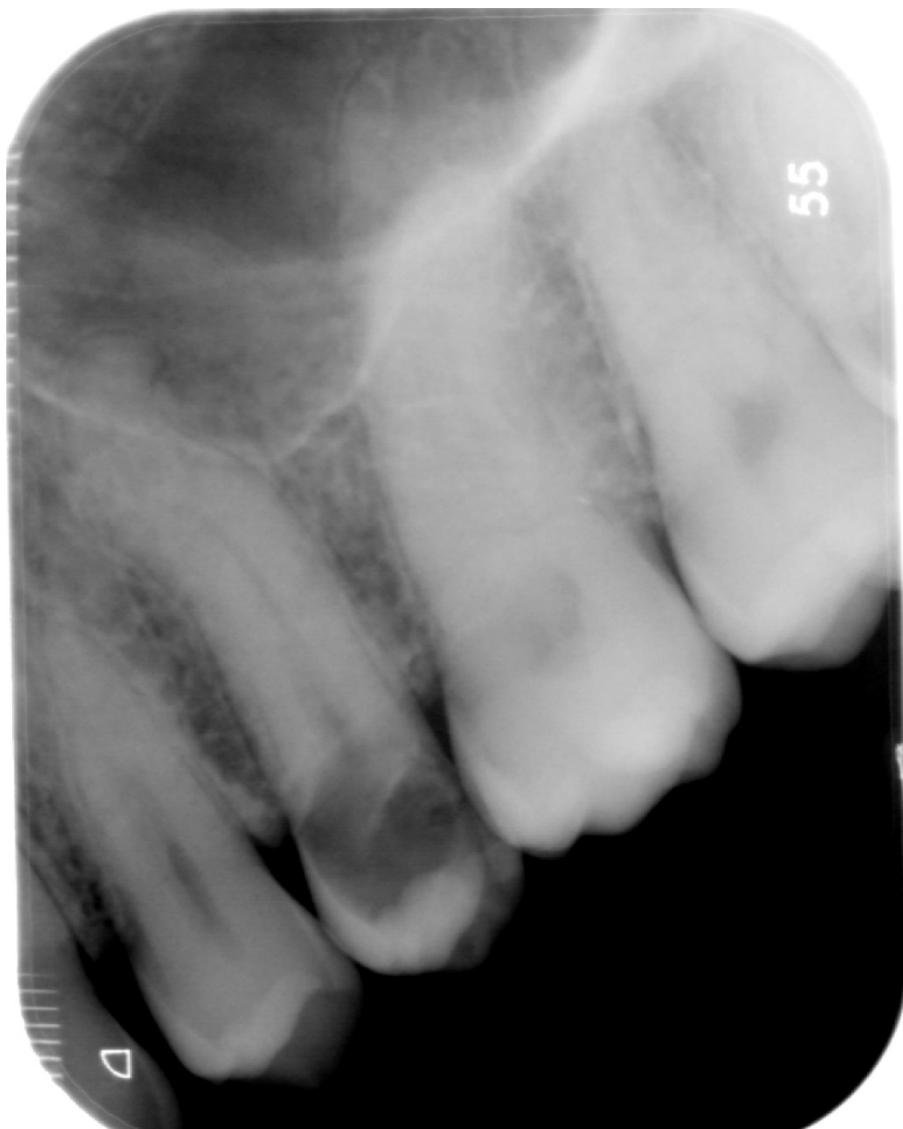
F01_R01: diagnostisches Röntgenbild der Zähne 24-27

- Klinischer Befund (15.03.2017): Perkussionsprobe positiv, Sensibilitätsprobe (Kältespray) positiv, keine pathologisch erhöhten Taschensondierungstiefen (3-2-3-3-2-3), Lockerungsgrad 0
- Röntgenologischer Befund (15.03.2017): Zahnfilm 24-27: Zahn 25 zeigt eine koronale Aufhellung im Sinne einer ausgeprägten kariösen Läsion. Apikal ist keine pathologische Veränderung erkennbar. Die Wurzel des Zahns 25 weist eine S-förmige Krümmung im apikalen Drittel auf. Die weiteren abgebildeten Zähne 24, 26 und 27 sind soweit beurteilbar ohne pathologischen Befund.

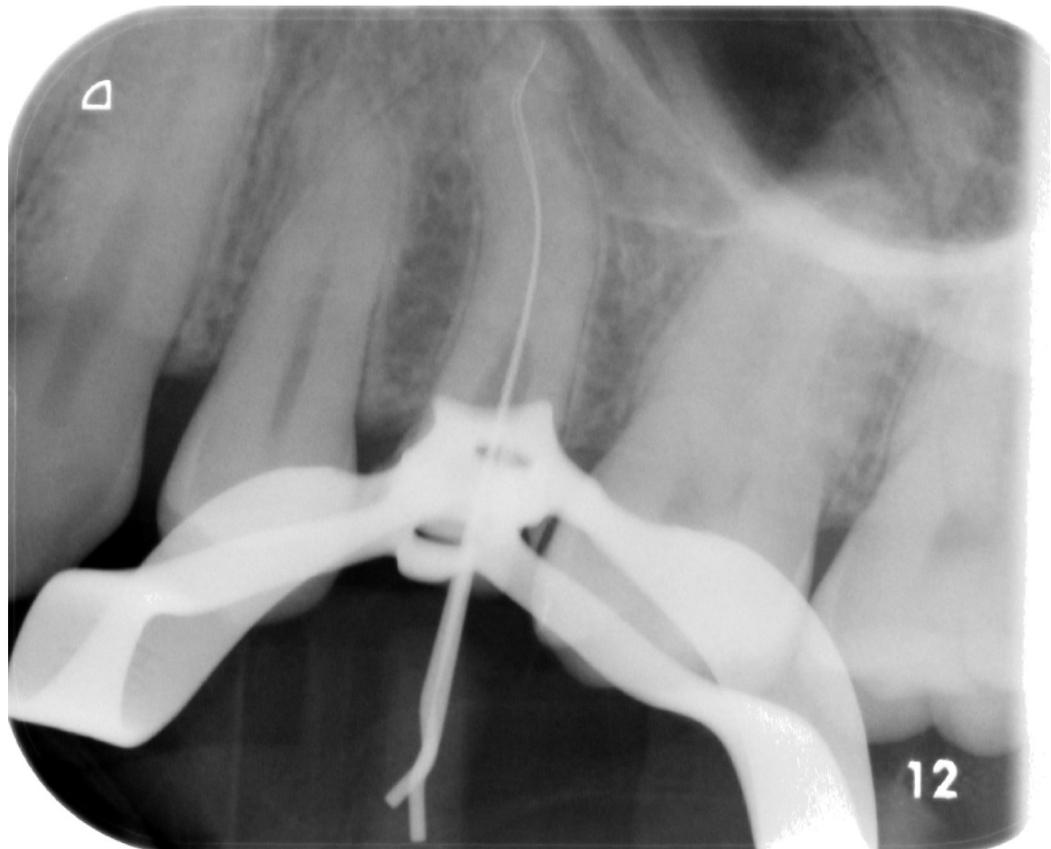
F01_R02: Röntgenkontrastaufnahme in ortho-radialer Projektion

- Festlegung der Arbeitslängen bei einem Wurzelkanal der Vertucci Klasse I mit ovalen Wurzelkanalquerschnitt im mittleren und koronalen Wurzeldrittel
 - bukkal 21,0 mm K-Feile ISO 15 (bukkalen Kavitätenrand)

- Patency Check mit C-Pilot Feile ISO 10
- röntgenologische Bestätigung der Arbeitslänge in ortho-radialer und distal-exzentrischer Projektion

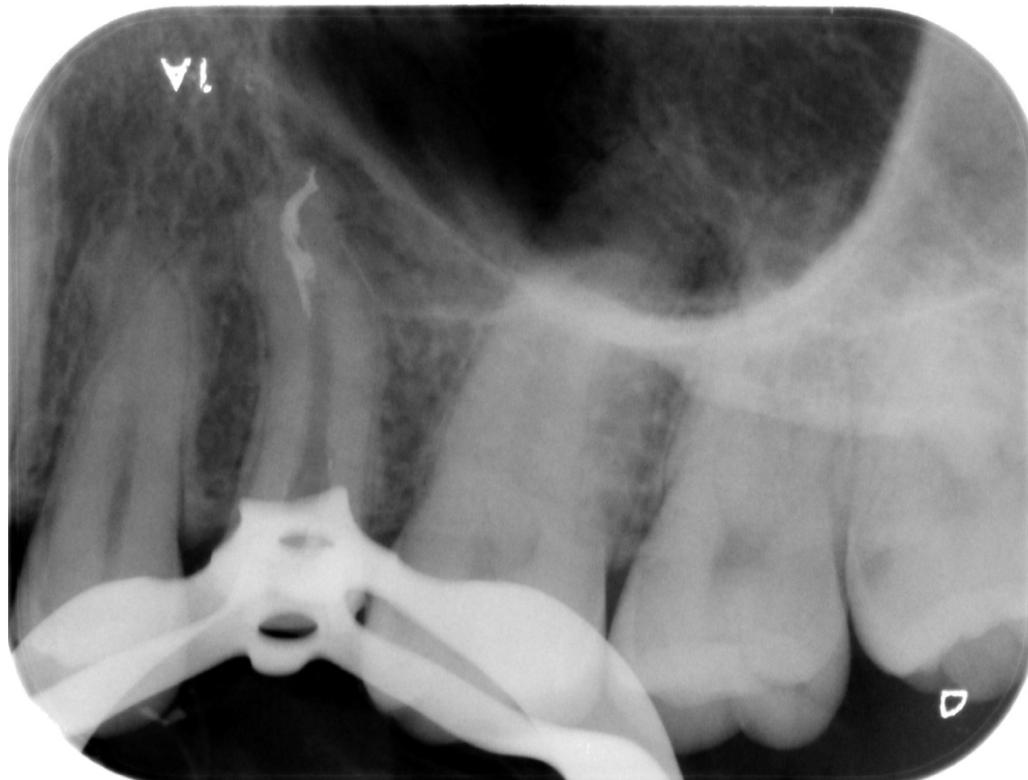
F01_R04: röntgenologische Kontrolle des Down-Packs; eine leichte Überpresung von Sealer ist zu erkennen

- Einmessen der Machtou-Plugger für die vertikale Kompaktion
- thermoplastische Obturation mit Guttapercha (BeeFill, VDW) und AH Plus Sealer (DentsplySirona) in modifizierter Schilder-Technik

- röntg. Kontrolle des Down-Packs und des Backfills

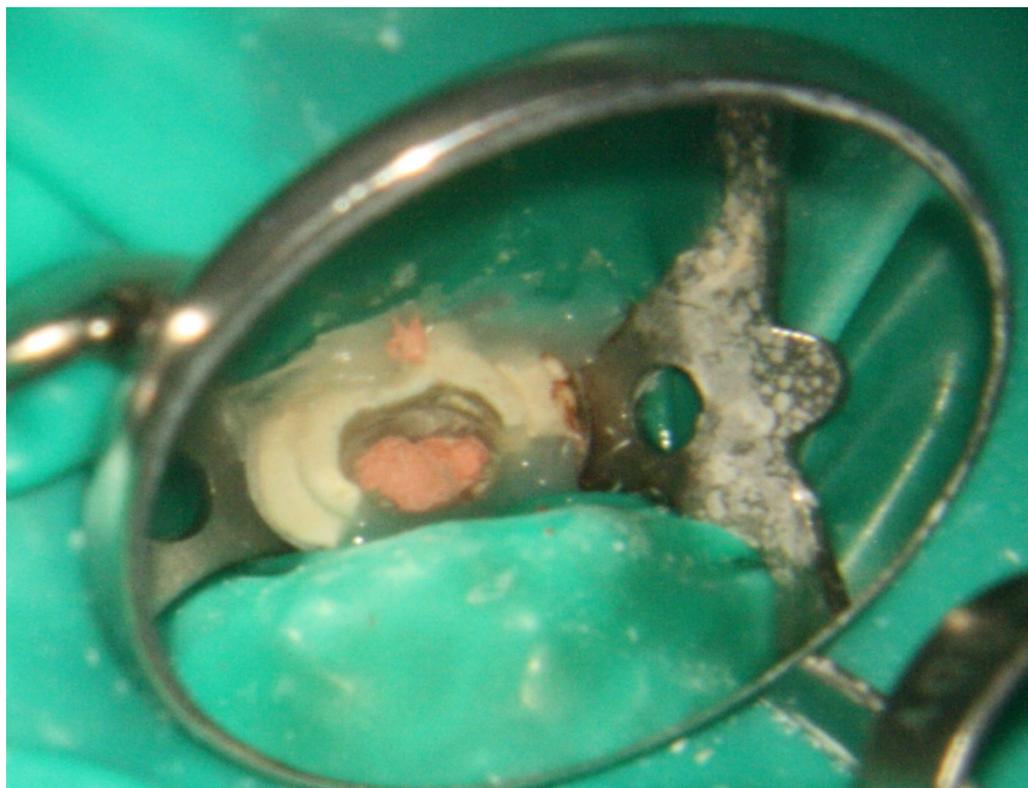
F01_F03: Wurzelkanalfüllung

- Es kann von einer erfolgreichen Wurzelkanalbehandlung ausgegangen werden
- Der Verschluss des Wurzelkanals scheint dicht und homogen
- Nach der endodontischen Behandlung sind keine Beschwerden aufgetreten

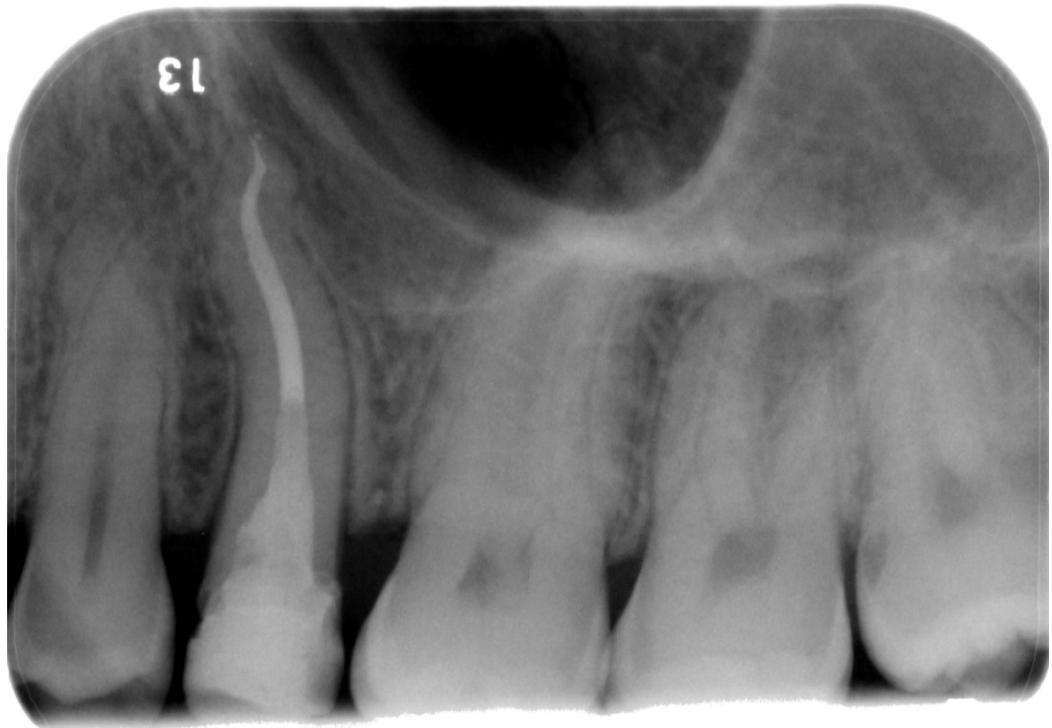
F01_R06: röntgenologische Kontrolle ca. 5 Monate nach Wurzelkanalfüllung

- 05.05.2017 - chirurgische Kronenverlängerung am Zahn 25 (Die Behandlung erfolgte durch eine Kollegin)
- 08.09.2017 - klinische Nachkontrolle: Perkussionsprobe negativ, Taschensondierungstiefen physiologisch
- röntgenologische Nachkontrolle: keine Hinweise auf pathologische Veränderungen am Zahn 25

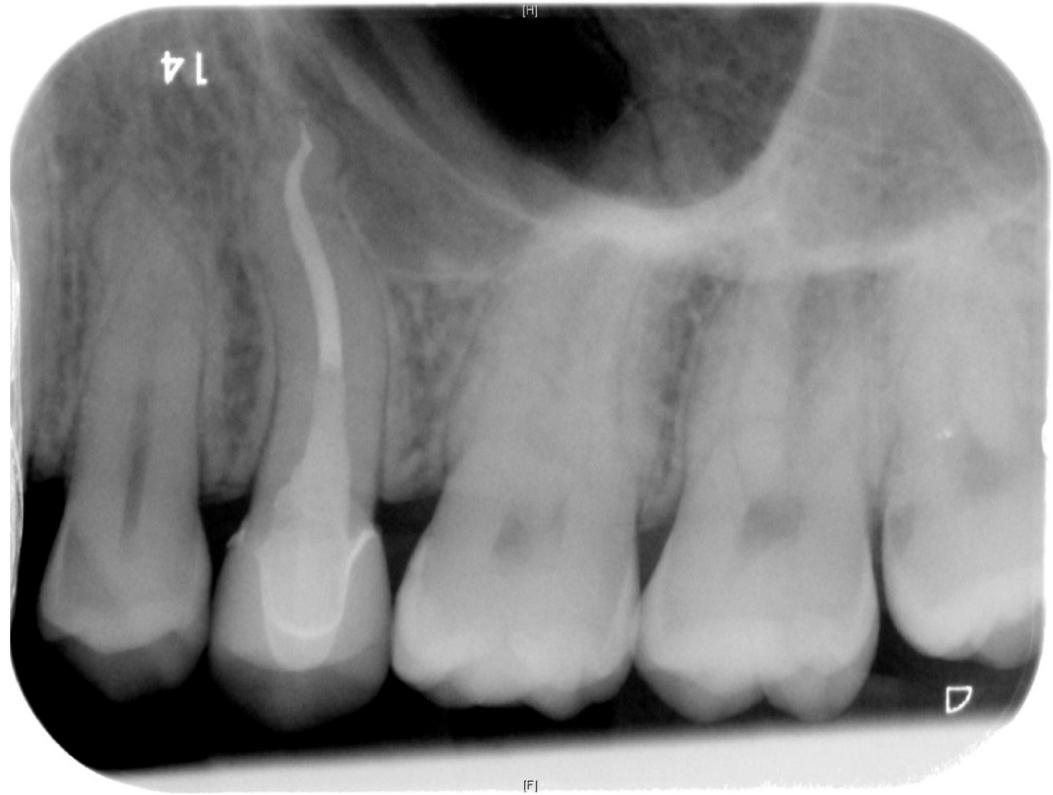
F01_R07: röntgenologische Kontrolle ca. 18 Monate nach Wurzelkanalfüllung

- 11.10.2018 - klinische Nachkontrolle: Perkussionsprobe negativ, Taschensondierungstiefen physiologisch
- röntgenologische Nachkontrolle: keine Hinweise auf pathologische Veränderungen an Zahn 25

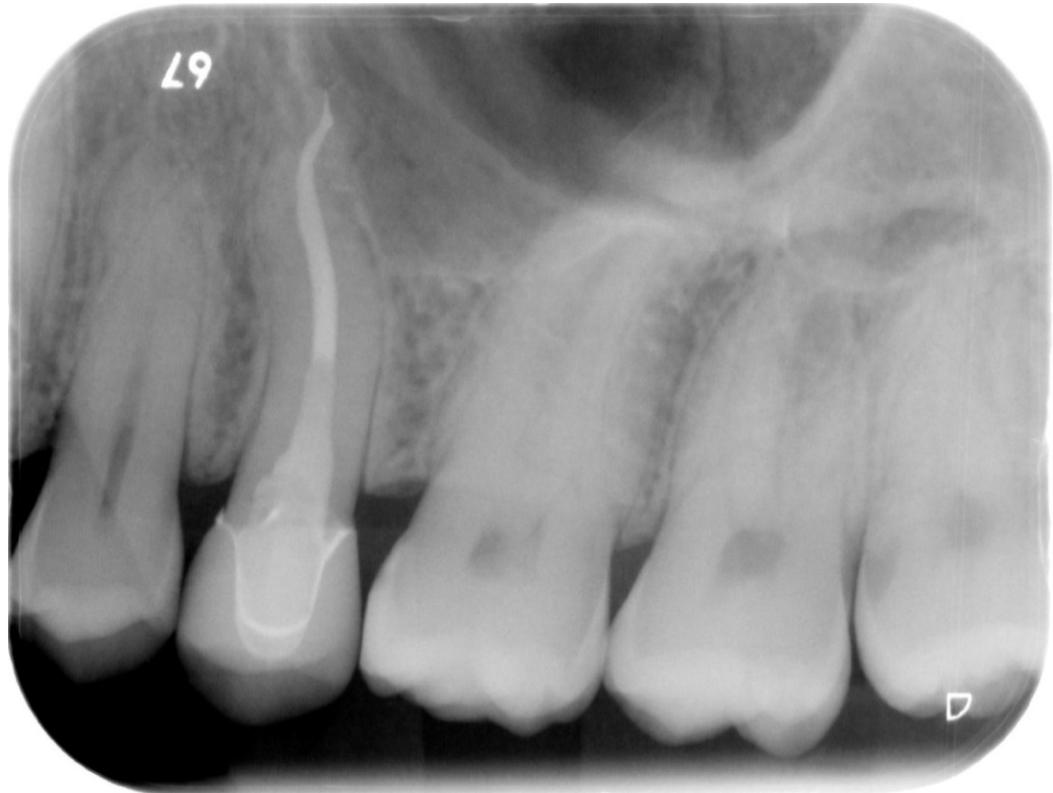
F01_R08: röntgenologische Kontrolle ca. 25 Monate nach Wurzelkanalfüllung

- 02.05.2019 - klinische Nachkontrolle: Perkussionsprobe negativ, Taschensondierungstiefen physiologisch
- röntgenologische Nachkontrolle: keine Hinweise auf pathologische Veränderungen an Zahn 25

Im vorliegenden Fall konnte die komplexe Doppelkrümmung des oberen zweiten Prämolaren mit einer Reciproc Blue Feile der Größe 25/.08 ohne Verlagerung des Kanals oder andere Aufbereitungsfehler instrumentiert werden. Auf den röntgenologischen Kontrollen über den Verlauf von zwei Jahren bleibt ein durchgängig sichtbarer Parodontalspalt erkennbar. Weiterhin ist der Patient seit der initialen Schmerzbehandlung in diesem Bereich beschwerdefrei. Von einem entzündlichen Prozess im Bereich der Wurzelspitze ist daher nicht auszugehen. Grundsätzlich ist die Prognose einer Vitalexstirpation, wie in diesem Falle, als günstig einzustufen. Von einer bakteriellen Besiedlung des Wurzelkanalsystems war nicht auszugehen. Durch die bakteriendichte Versiegelung des Wurzelkanalsystems und den adhäsiven koronalen Verschluss ist auch langfristig die Prognose für den Zahn 25 als gut einzustufen.
