# Falldokumentation

Zur Erlangung des Titels Spezialisten für Endodontologie der Deutschen Gesellschaft für Endodontologie und zahnärztliche Traumatologie e. V. (DGET)

**Instrumentenentfernung und Wurzelkanalbehandlung  
eines unteren ersten Molaren**

## Fallbeispiel 2

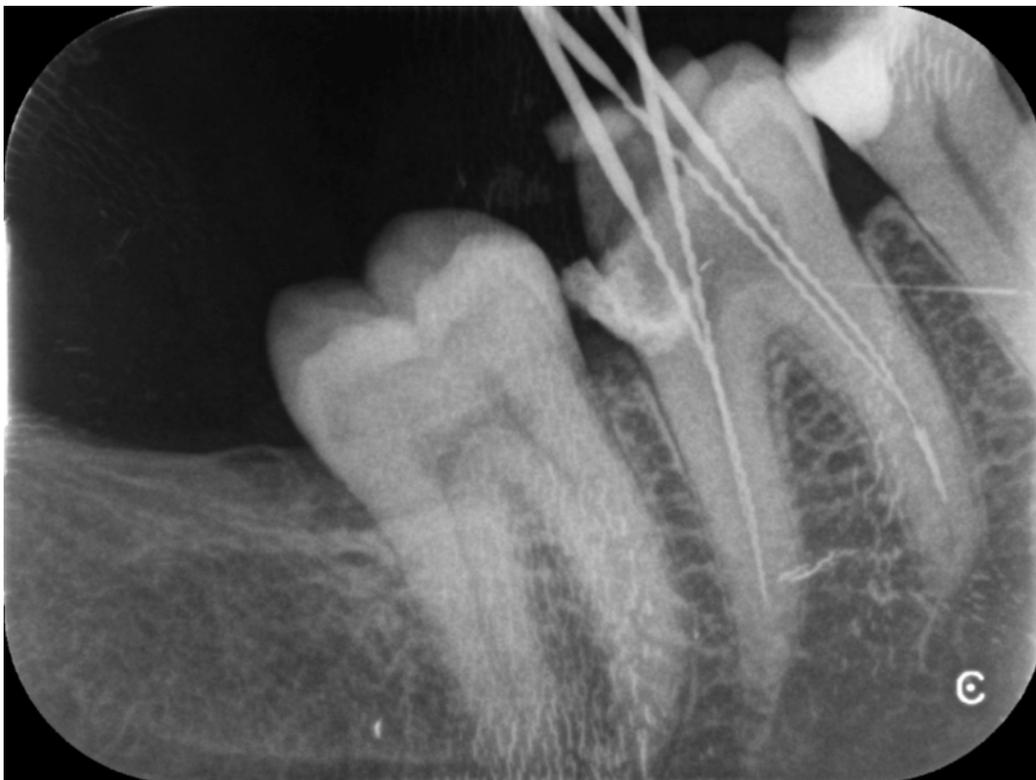
*F03\_R01: Fremd-Röntgenbild der Zähne 46-47*

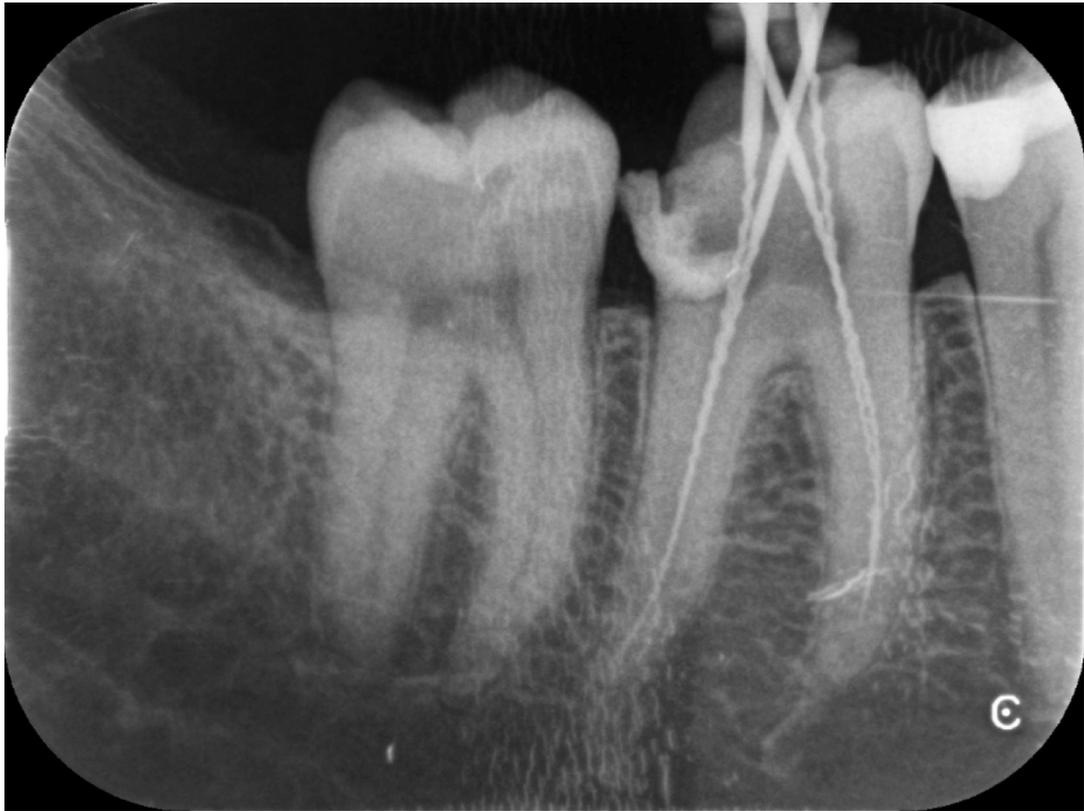
*F03\_R02: Fremd-Röntgenbild der Zähne 47-45*

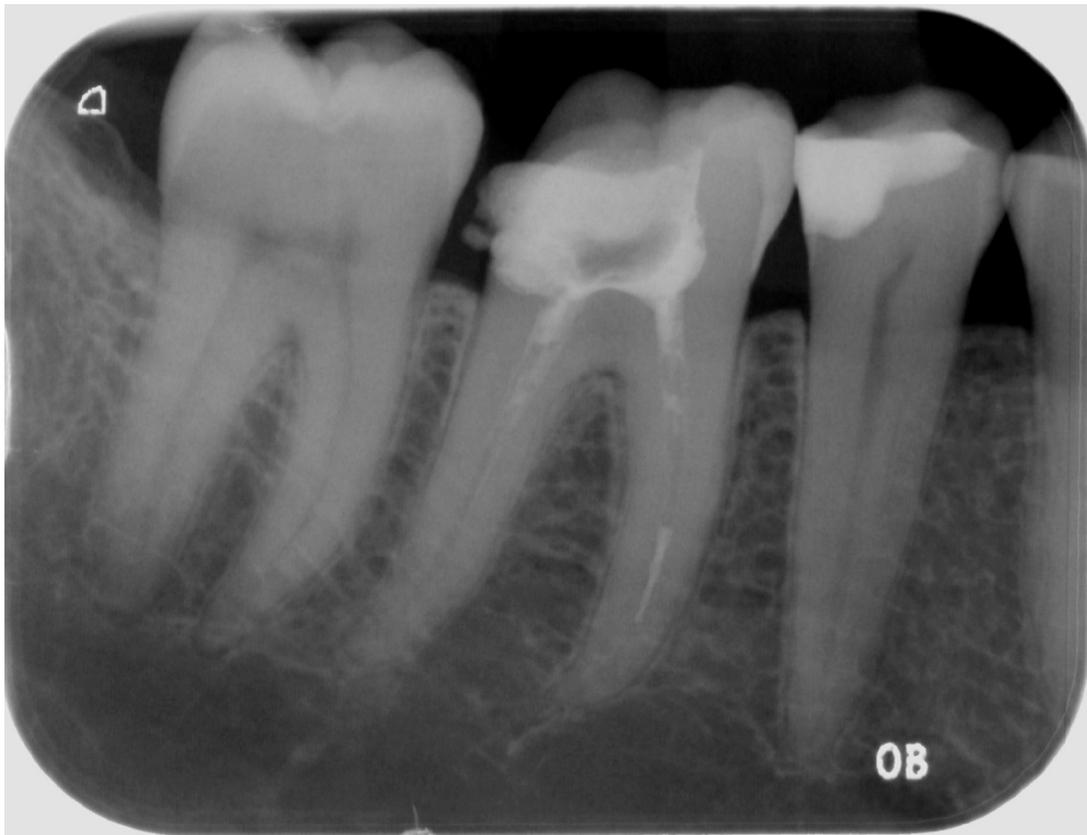
- Klinischer Befund (05.12.2018): Sensibilitätsprobe negativ, Perkussionsprobe negativ, Taschensondierungstiefen unauffällig
- Röntgenologischer Befund (05.12.2018): Die apikalen Regionen der Zähne 45-47 erscheinen unauffällig. Der Zahn 46 ist mit einer insuffizienten Füllung und einer medikamentösen Einlage versorgt. In der mesialen Wurzel ist eine metallidichte Verschattung im Sinne des Instrumentenfragments erkennbar. Anhand der distal-exzentrischen Projektion kann das Instrumentenfragment im mesio-lingualen Kanal lokalisiert werden.

*F03\_R03: diagnostisches Röntgenbild der Zähne 47-45 in ortho-radialer Projektion*

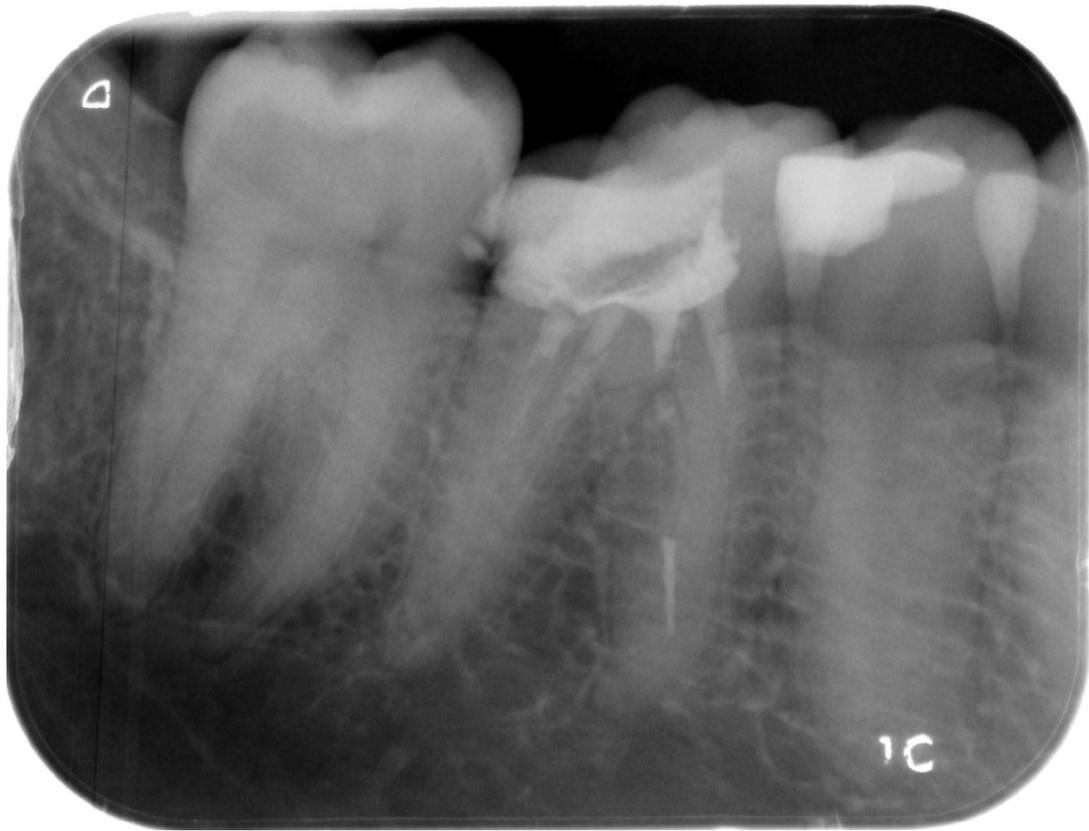
*F03\_R04: diagnostisches Röntgenbild der Zähne 47-45 in distal-exzentrischer Projektion*

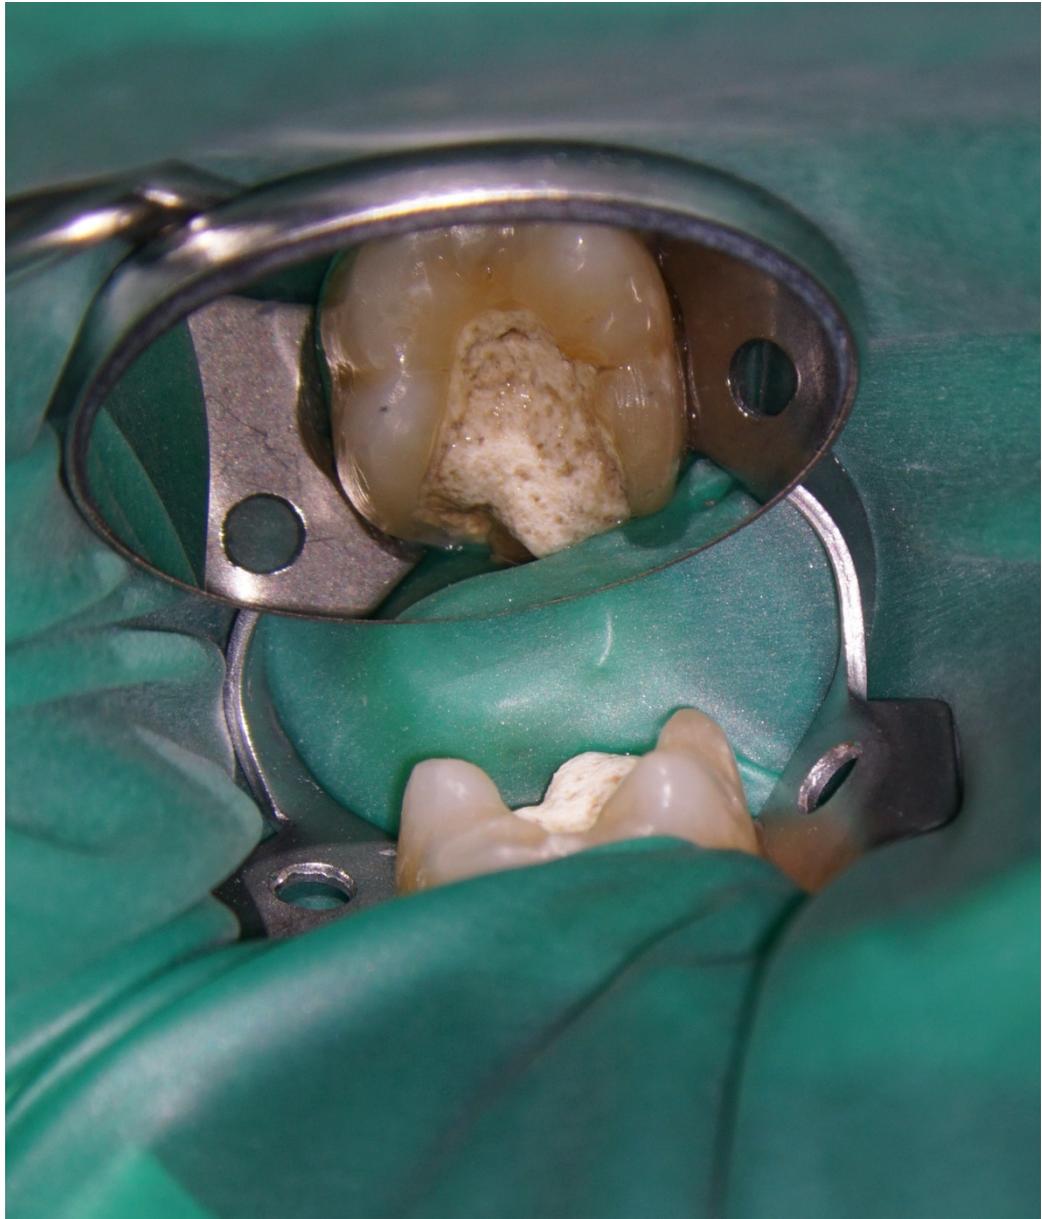
*F03\_F01: Isolation des Zahns*

05.12.2018 - Isolation des Zahns mittels Kofferdam

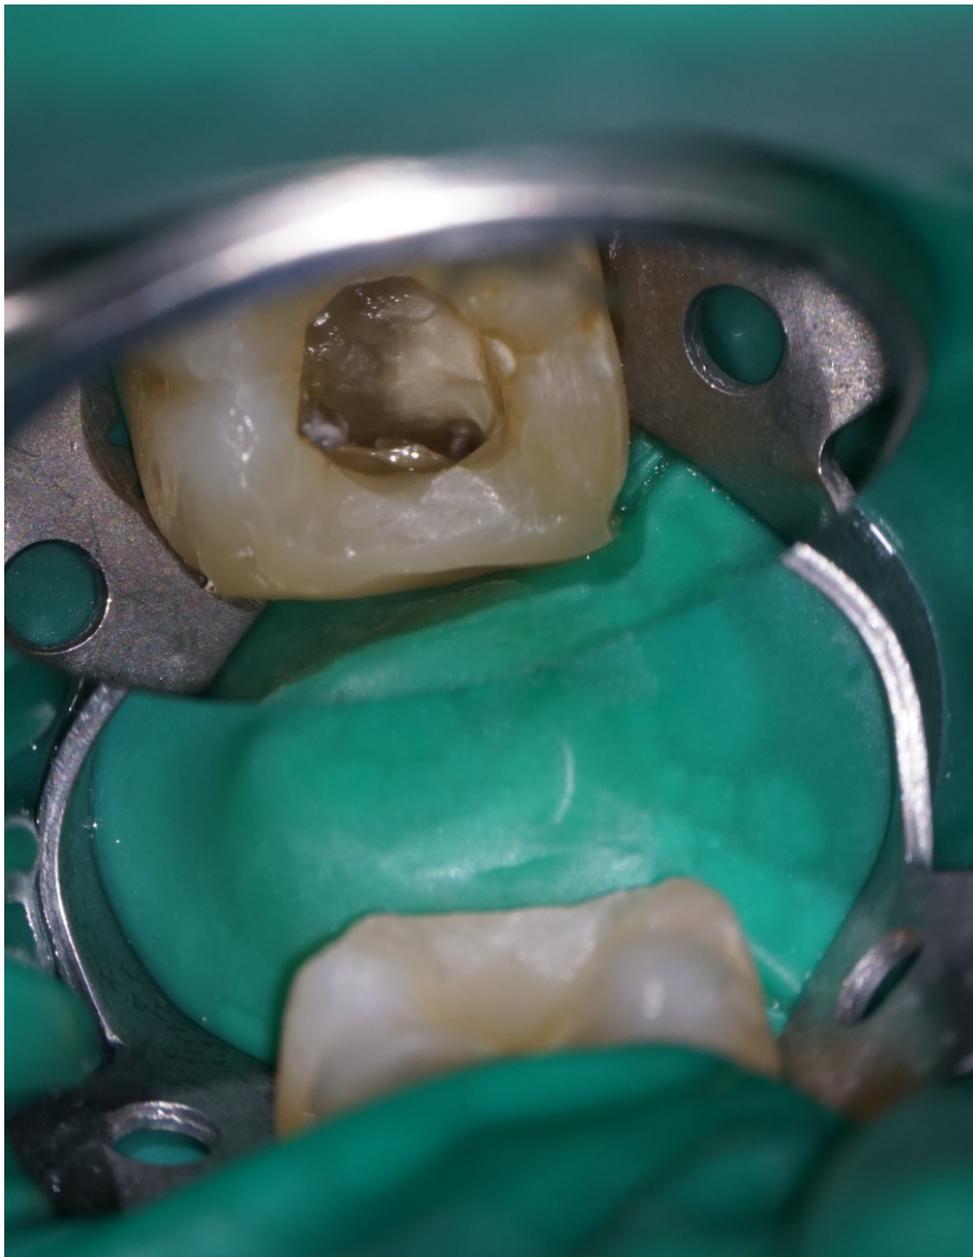
*F03\_F02: Darstellung der distalen Kanaleingänge nach Aufbaufüllung*

- Prä-endodontische dentin-adhäsive Aufbaufüllung (OptiBond FL (Kerr, Orange, USA); Estelite Sigma Quick (Tokuyama, Tokio, Japan))
- Freilegung der Kanäleingänge unter optischer Vergrößerung (OPMI Flexion, CJ-Optik, Aßlar)

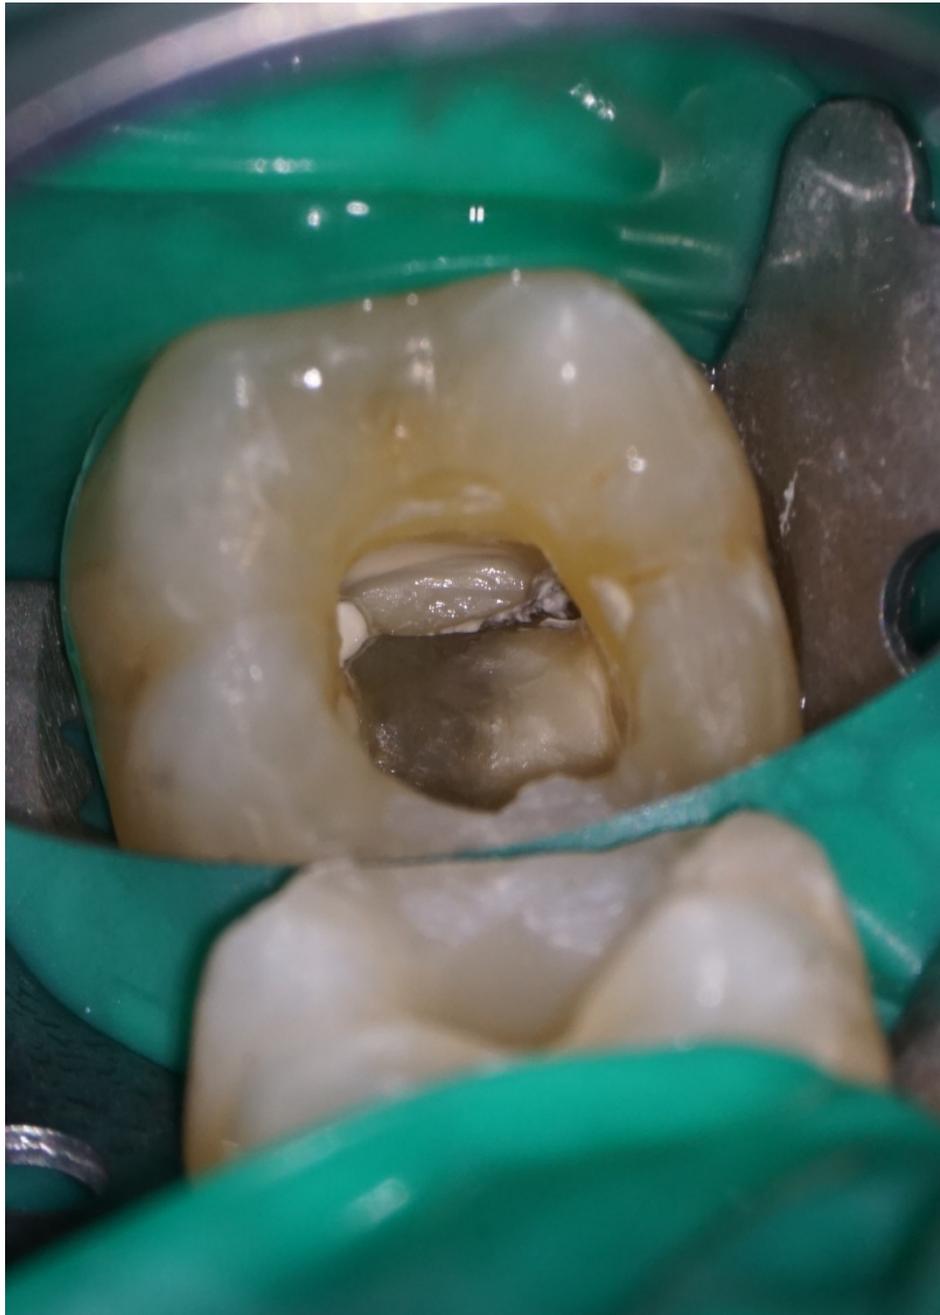
*F03\_F03: Darstellung der mesialen Kanäleingänge nach Aufbaufüllung*

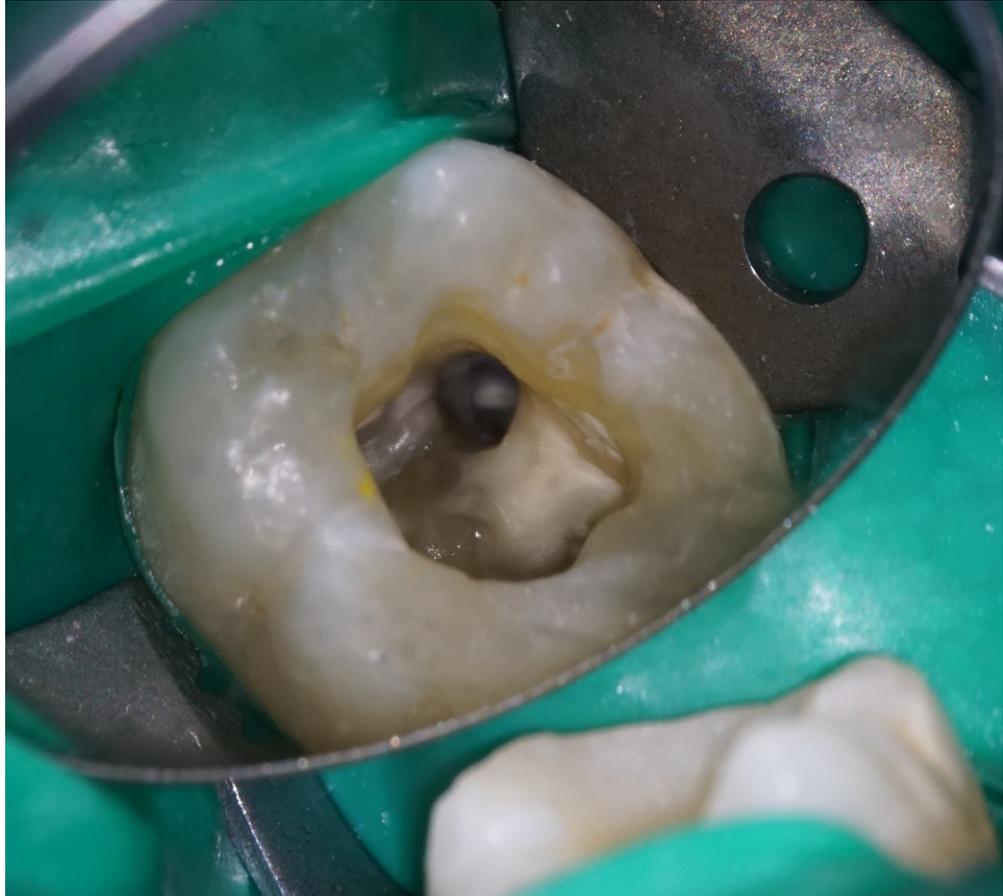
*F03\_F04: Erweiterung des mesio-lingualen Kanaleingangs*

- Spülen mit NaOCl 3%
- Erweiterung des mesio-lingualen Kanäleingangs

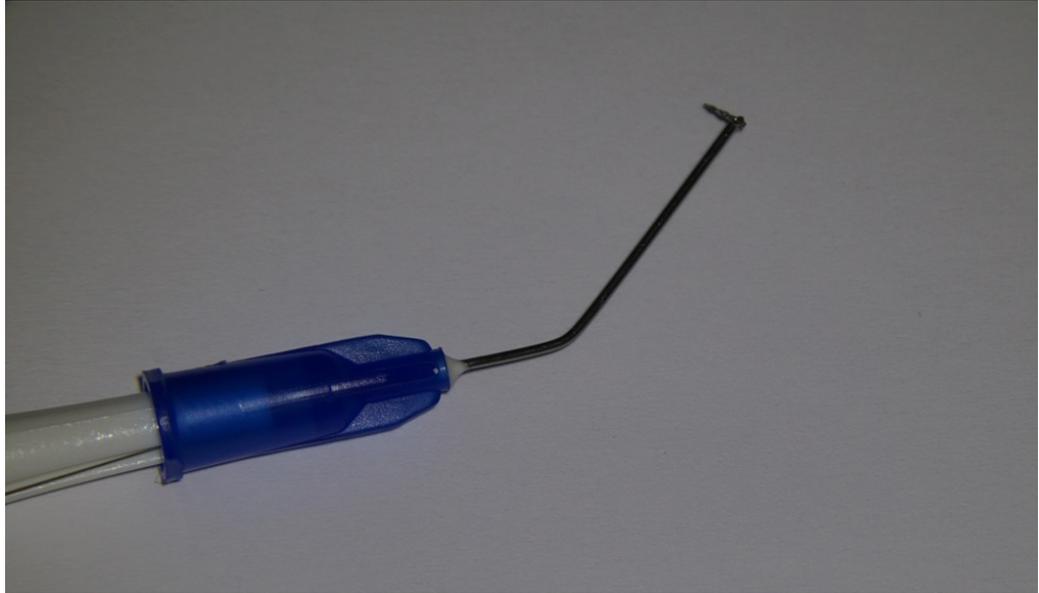
*F03\_F06: FragRemover mit Instrumentenfragment*

- Entfernung des Instrumentenfragments mit dem FragRemover (FragTeam, Radebeul)

In dem präsentierten Fall wurde das Fragment eines Nickel-Titan-Instruments mit einem Schlaufensystem erfolgreich entfernt. Zunächst konnte das Fragment zwar mit Ultraschallinstrumenten dargestellt und teilweise frei gelegt werden. Allerdings war das Fragment mit Ultraschall aufgrund der Lage im Zusammenführungsbereich der beiden mesialen Wurzelkanäle nicht ausreichend zu lockern. Mit dem FragRemover konnte eine Metalldraht-Schlaufe über den freigelegten Instrumentenbereich gelegt werden und das Instrumentenfragment im Anschluss aus dem Wurzelkanal herausgezogen werden. Die Wurzelkanalbehandlung konnte daraufhin erfolgreich durchgeführt werden. In den Kontrollaufnahmen kann der Substanzverlust im Wurzelkambium zum Erreichen des Fragments als verträglich abgeschätzt werden. Die Prognose kann daher als gut betrachtet werden.

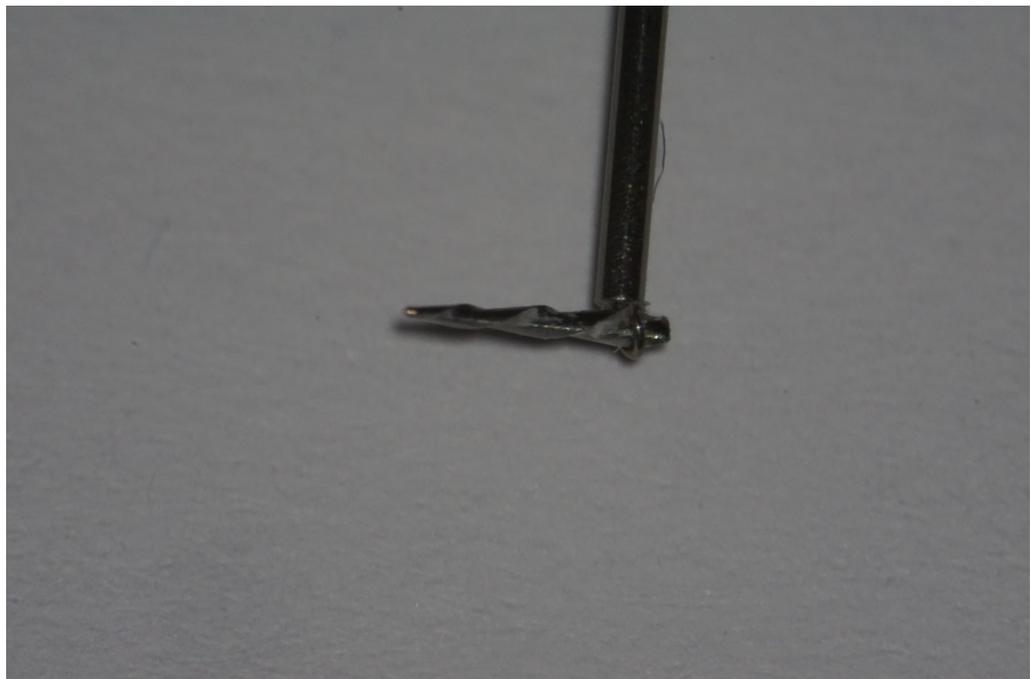
*F03\_F07 Instrumentenfragment*

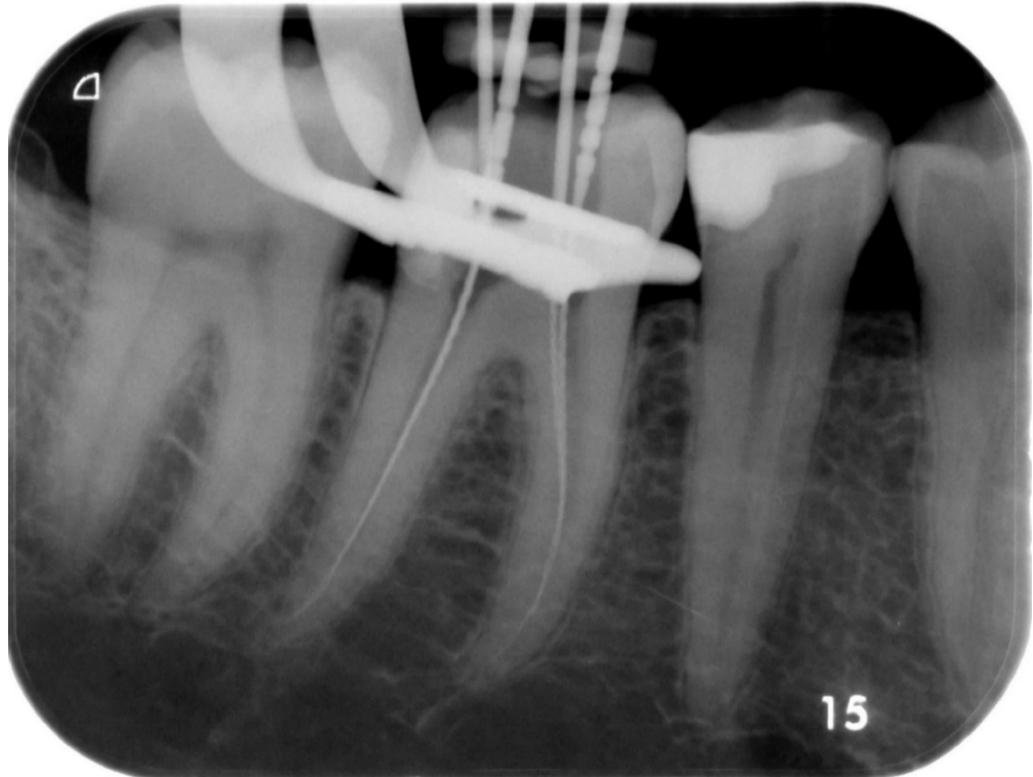
*F03\_R02: Röntgenkontrastaufnahme in ortho-radialer Projektion*

- röntgenologische Bestätigung der Arbeitslänge in ortho-radialer Projektion

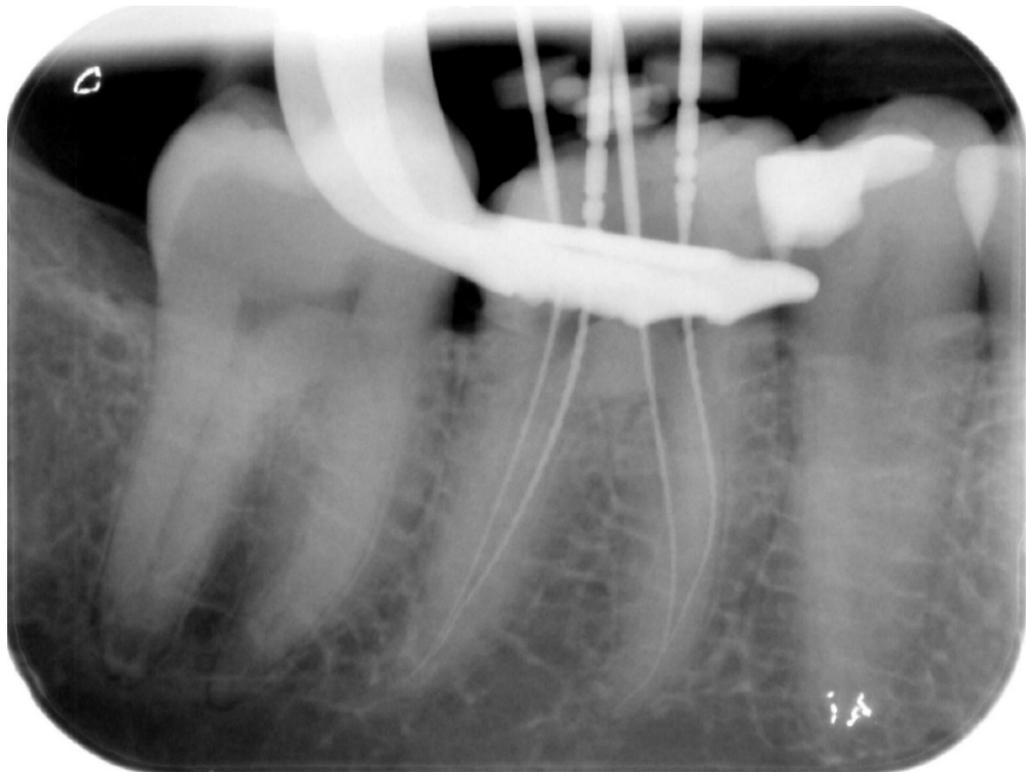
*F13\_R03: Röntgenkontrastaufnahme in distal-exzentrischer Projektion*

- röntgenologische Bestätigung der Arbeitslänge in distal-exzentrischer Projektion, Darstellung der Zusammenführung der beiden mesialen und der beiden distalen Wurzelkanäle

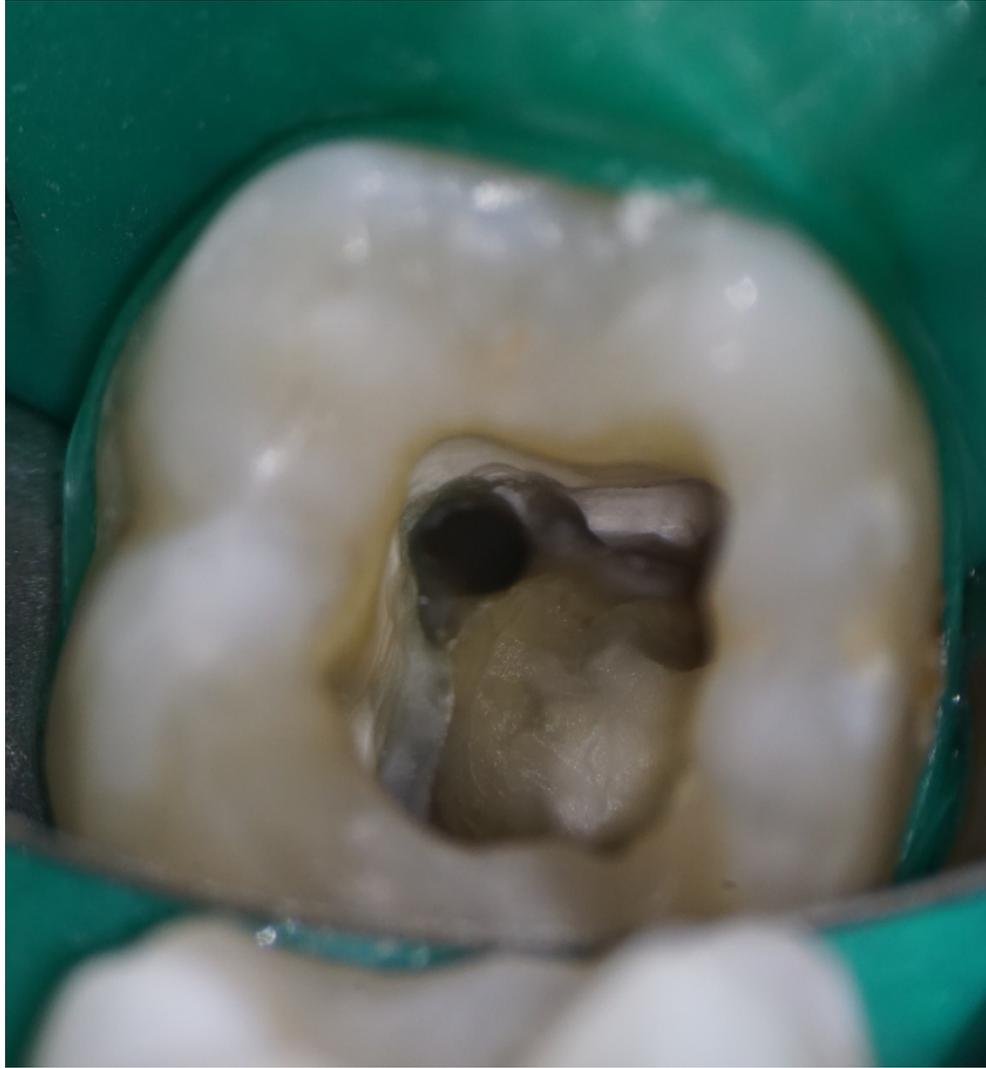
*F03\_F08: Darstellung des trockenen mesio-bukkalen Kanaleingangs*

- Trocken des Wurzelkanals mit sterilen Papierspitzen

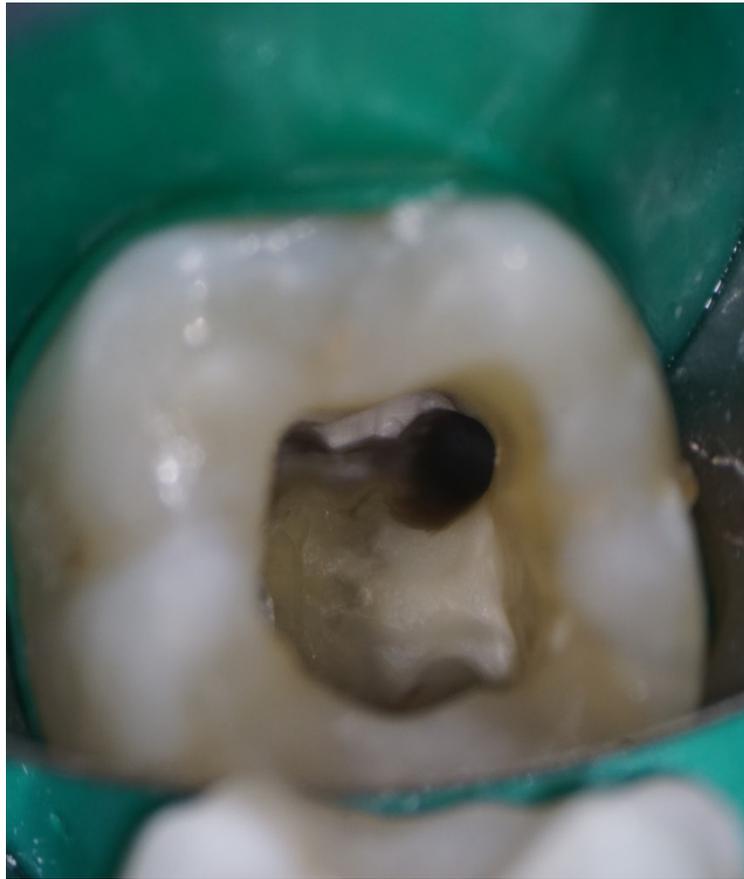
*F03\_F09: Darstellung des trockenen mesio-lingualen Kanaleingangs*

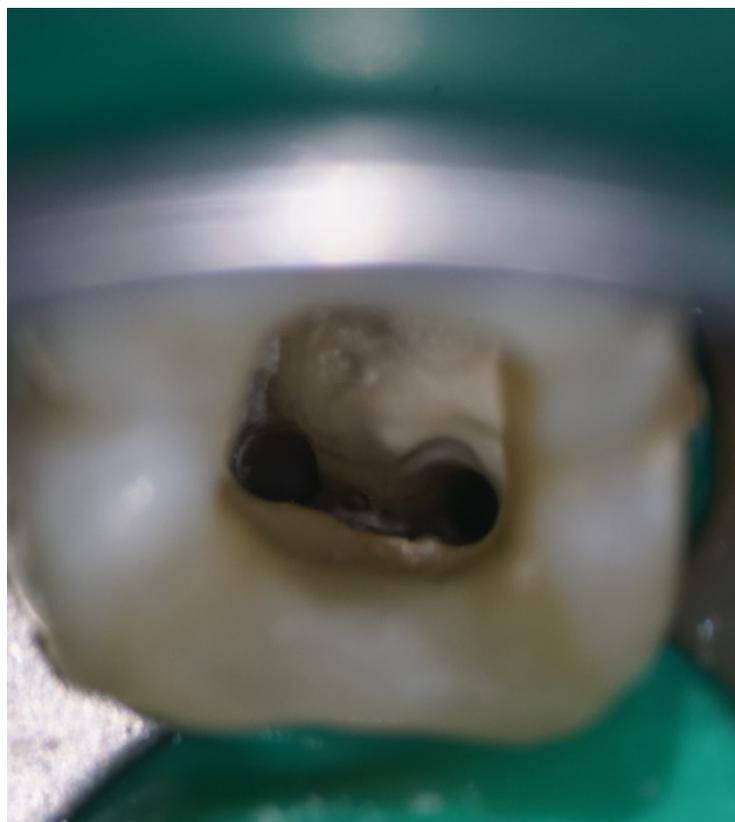
*F03\_F10: Darstellung der trockenen distalen Kanäleingänge*

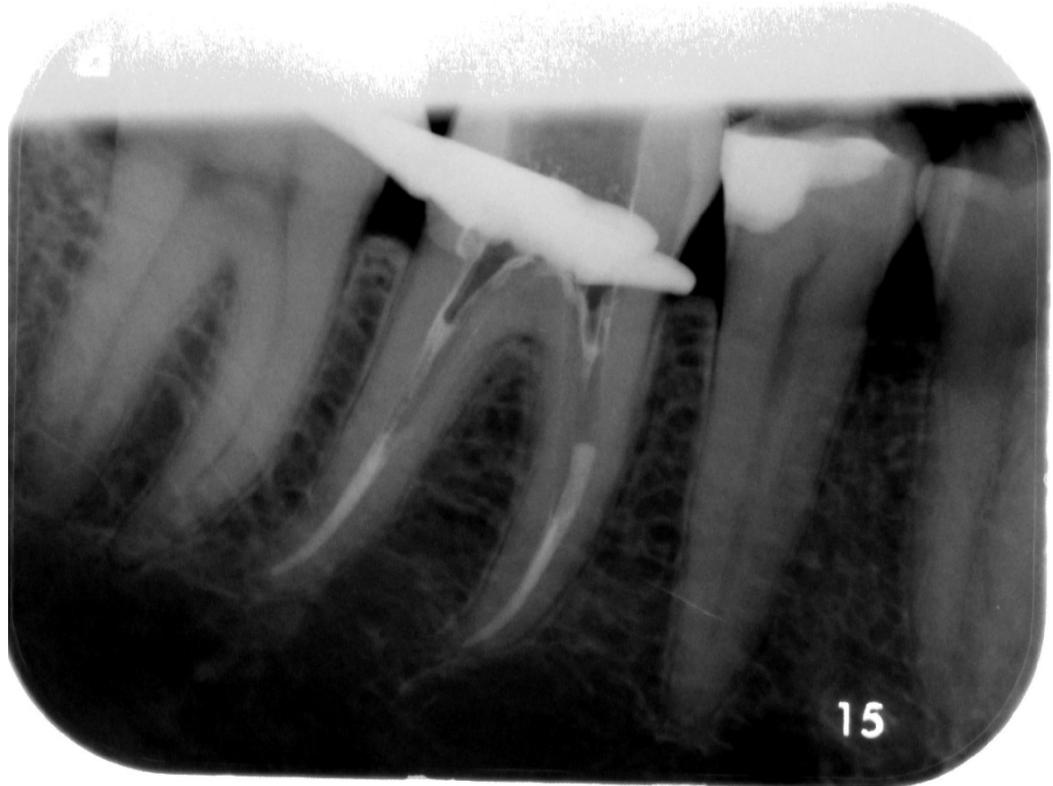
*F03\_R04: röntgenologische Kontrolle des Down-Packs*

- thermoplastische Obturation mit Guttapercha (BeeFill, VDW) und AH Plus Sealer (DentsplySirona) in modifizierter Schilder-Technik
- röntg. Kontrolle des Down-Packs und des Backfills

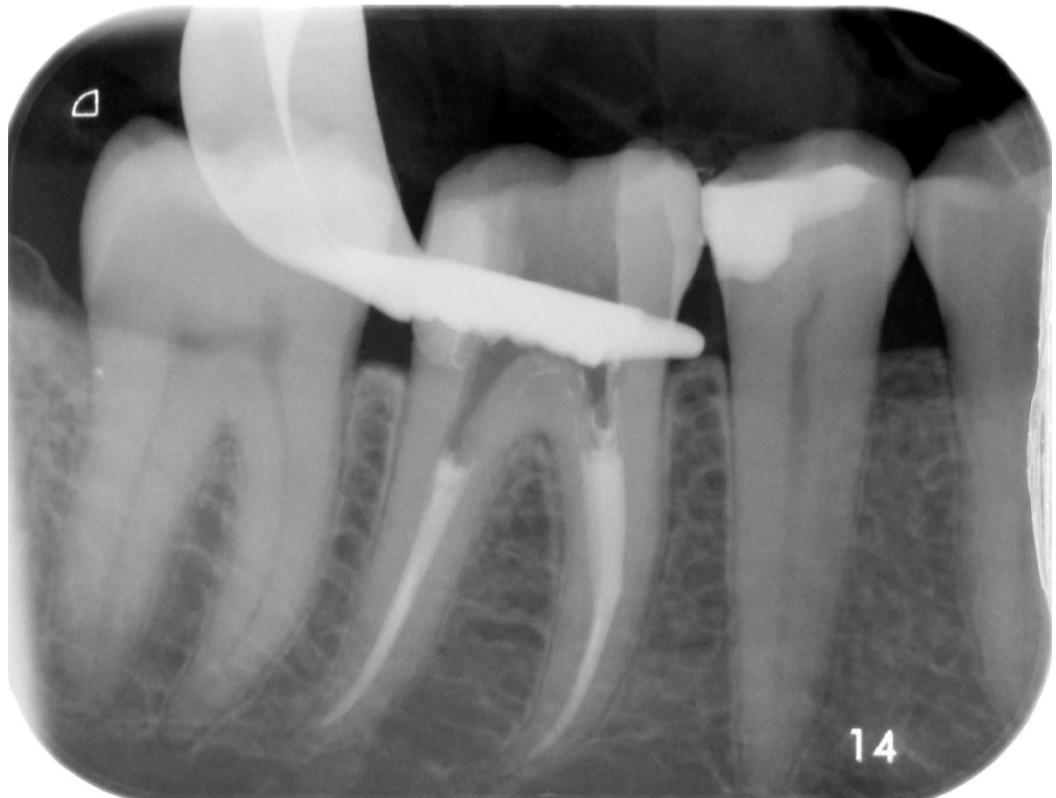
*F03\_R05: röntgenologische Kontrolle des Backfills in ortho-radialer Projektion*

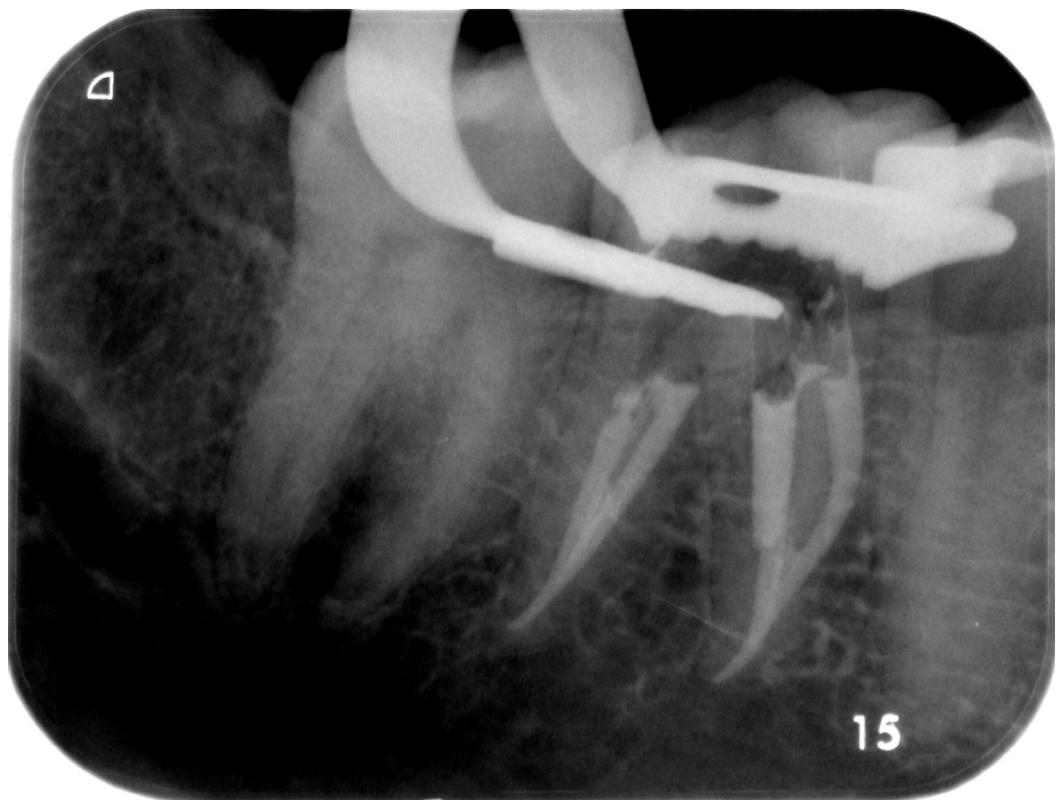
*F03\_R06: röntgenologische Kontrolle des Backfills in distal-exzentrischer Projektion*

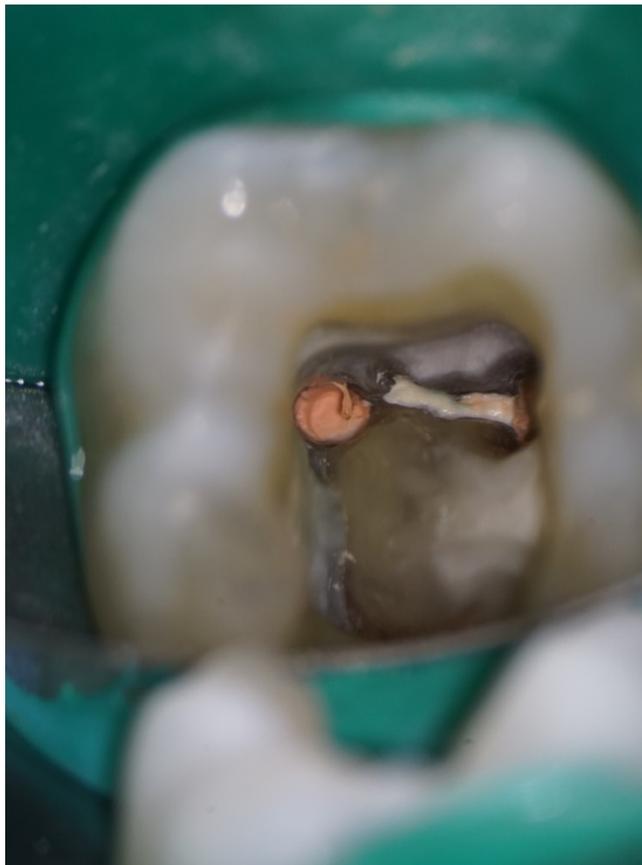
*F03\_F11: Wurzelkanalfüllung des mesiobuccalen Kanals*

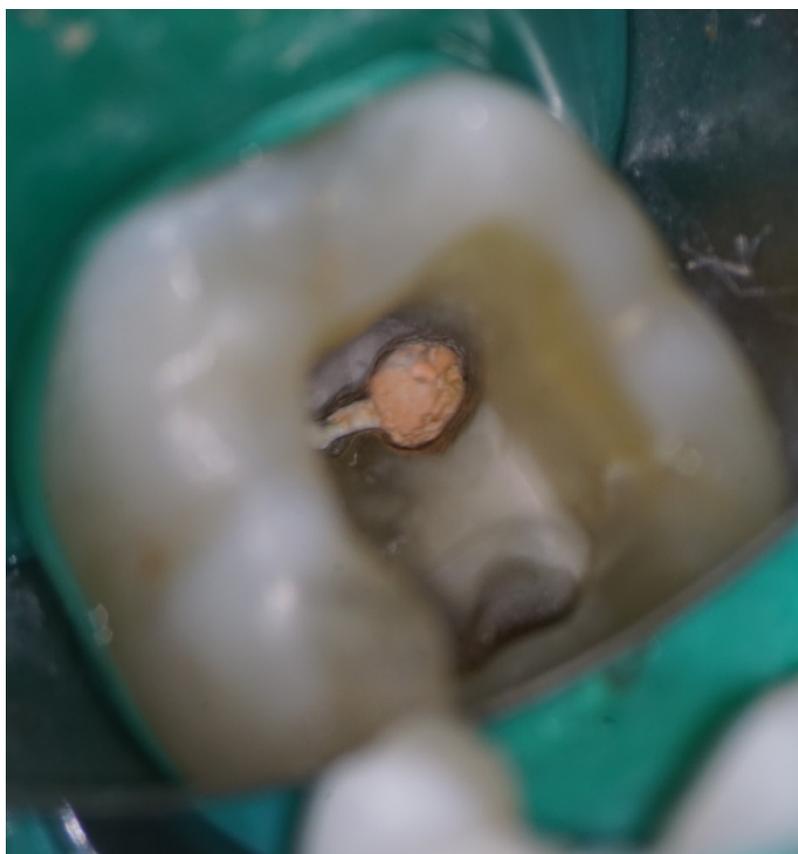
*F03\_F12: Wurzelkanalfüllung des distobuccalen Kanals*

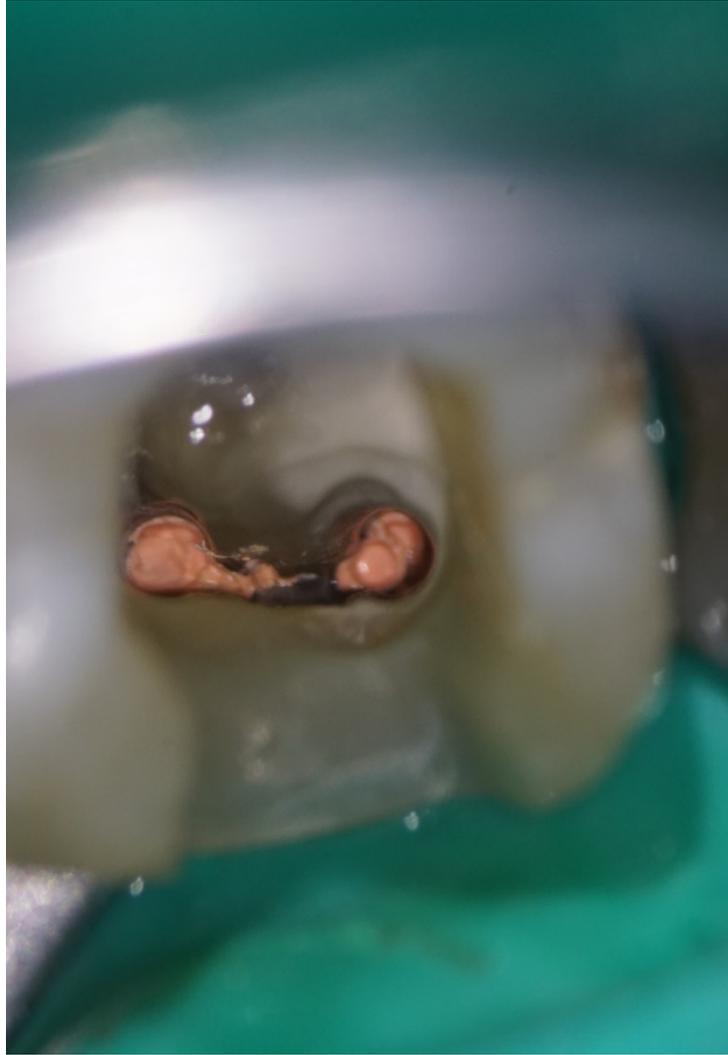
*F03\_F13: Wurzelkanalfüllung der distalen Kanäle*

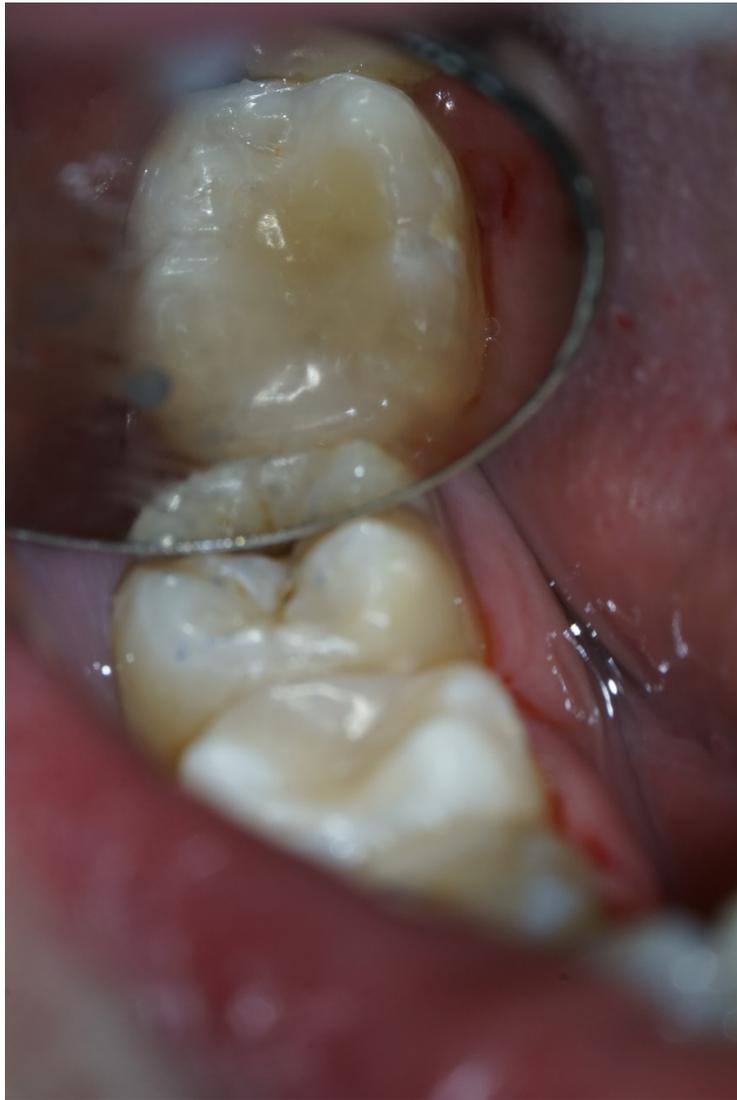
*F03\_F14*: adhäsiver Verschluss der Kavität

- adhäsiver Verschluss der Kavität (OptiBond FL (Kerr, Orange, USA); SDR universal (DentsplySirona), Estelite Sigma Quick (Tokuyama, Tokio, Japan))

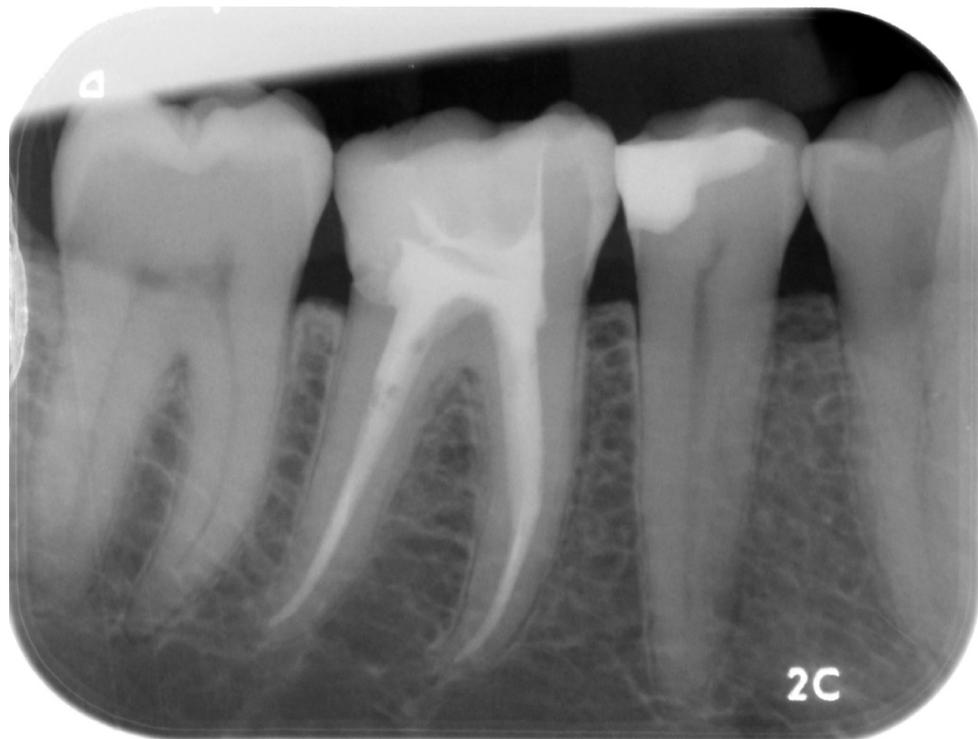
- 22.01.2020
- klinische Nachkontrolle: Perkussionsprobe negativ, Taschensondierungstiefen unauffällig
  - röntgenologische Nachkontrolle: keine Hinweise auf pathologische Veränderungen an den Zähnen 45-47

*F03\_R07: röntgenologische Kontrolle ca. 12 Monate nach Wurzelfüllung*

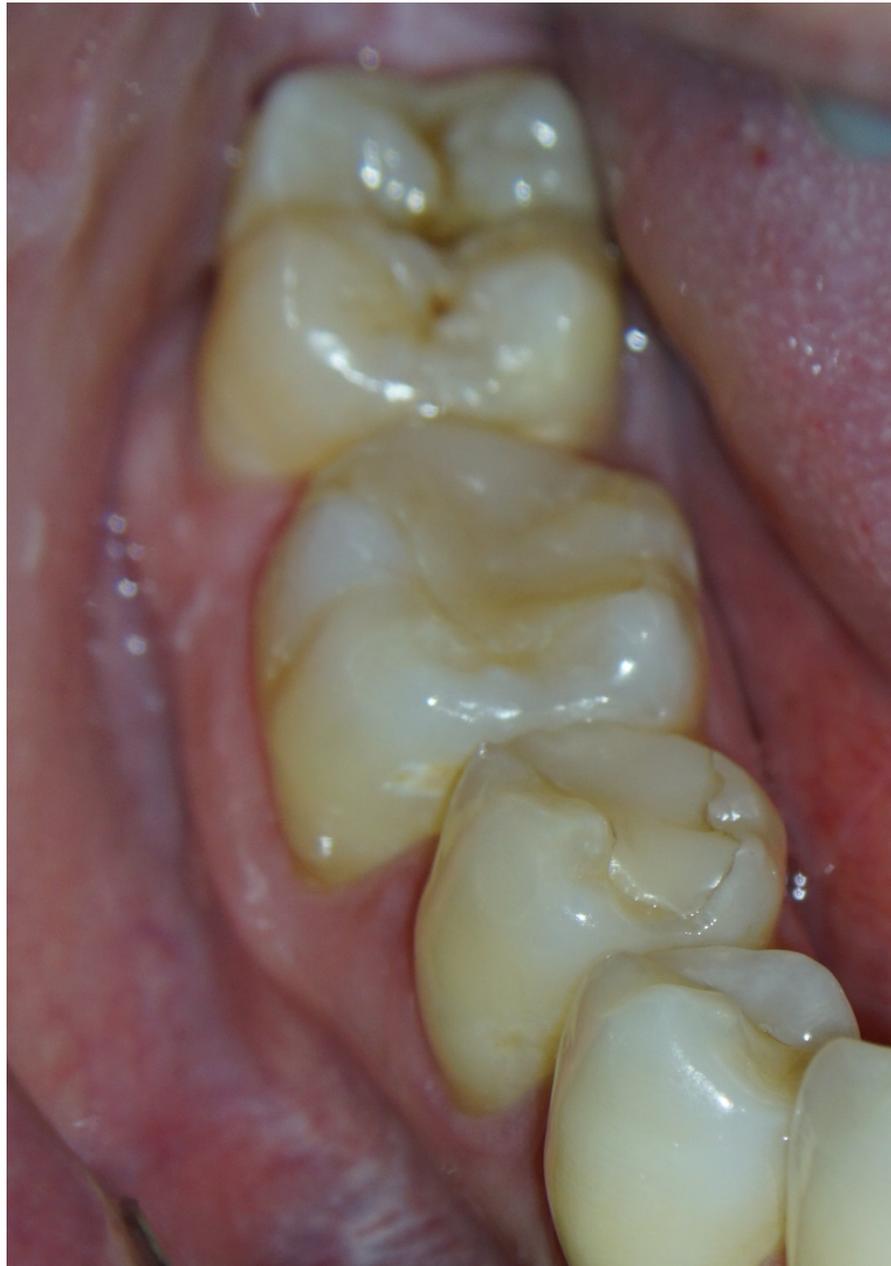
*F03\_F15: klinische Kontrolle ca. 12 Monate nach Wurzelfüllung*
